Blåberstien 12, 2260 KIRKENÆR

**Koselig hyttetun i idylliske  
omgivelser på Finnskogen \*  
Innlagt strøm \* Sommervann \*  
Ikke avløp \* Bilveg helt fram**

# Koselig hyttetun i idylliske omgivelser på Finnskogen

Befaringsdato: 09.05.2025

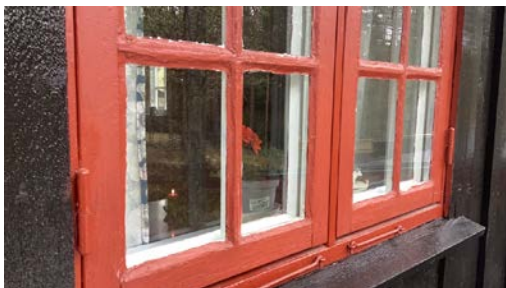
Det må forventes luftlekkasjer og kondens på denne type vinduer.

Det er ikke nødvendig med tiltak, men vinduer har passert forventet brukstid.

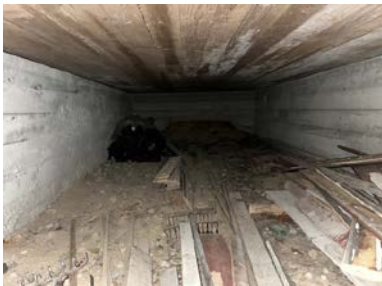
Det er ikke fuktsperre på bakken i kryperom.

Oversiktsbilde i kryperom.

Etablering av fuktsperre på bakken. Dersom ikke dette er tilstrekkelig for å senke fuktnivået i treverket bør det vurderes bedring av ventileringen.

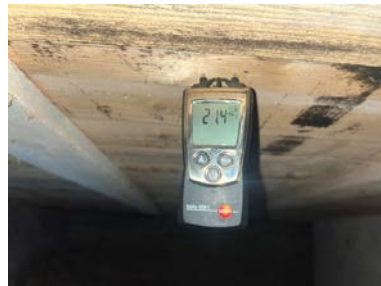
Fukttinnhold i treverk på rett over 20 vektprosent. Fukttinnhold i treverk på over 20 vektprosent medfører fare for utvikling av sopp- og råteskader.

Fuktmåling i kryperom.

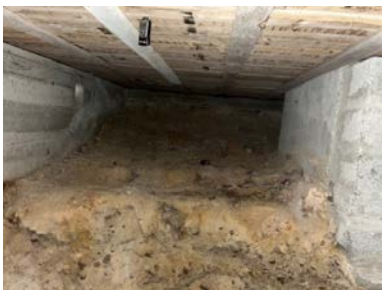
Oversiktsbilde i kryperom.

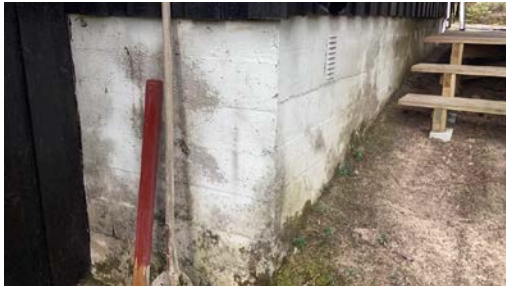
Ukjent løsning for drenering. Det er ikke synlig fuktsikring.

Fundamentering med grunnmur av betong.  
Stedvis avskaling av maling.
