**Påkostet 2-roms  
borettslagsleilighet i 1.etasje |  
sentralt beliggende på Selfors**

Befaringsdato: 07.03.2024

Rapportdato: 13.03.2024

## 2 ROMS ANDELSLEILIGHET I 1. ETASJE.

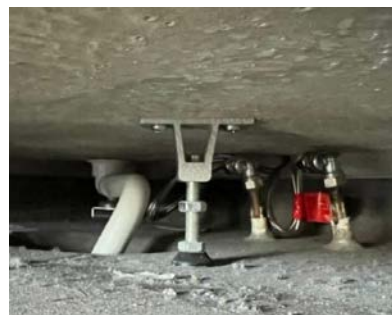
## TG 2 Sanitærutstyr og innredning

- Det er ikke påvist tilfredsstillende løsning for å synliggjøre lekkasje fra innebygget sistene.

Innhent informasjon om mulig.

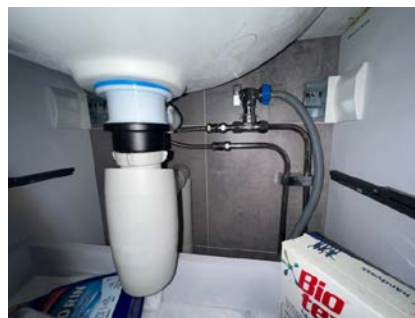
Innvendige vannledninger som er synlig er forniklede kobberør.  
Stoppekran i fyrrom i kjeller.

Røropplegg under vask på badet

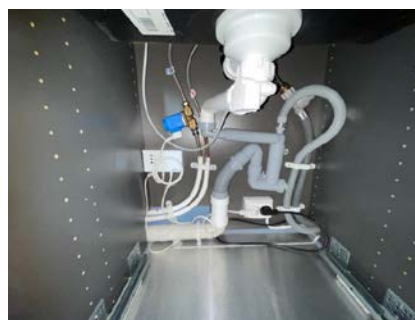
Innvendige synlige avløpsrør er av plast.

Røropplegg under kjøkkenbenk
