Rådhusgata 6D, 8657 MOSJØEN

**3-roms leilighet i 1. etg.  
Alt på ett plan.  
Sentral og attraktiv beliggenhet.**

Befaringsdato: 05.02.2026

Rapportdato: 26.02.2026

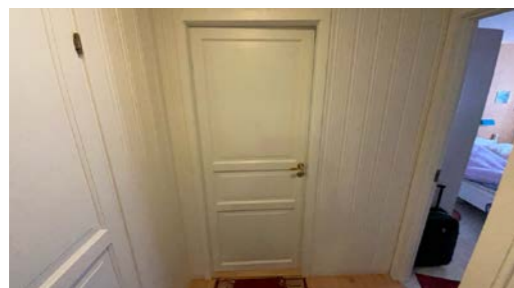
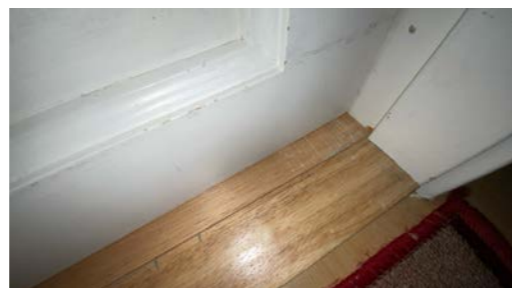
- Det er påvist avvik som tilsier at det bør foretas tiltak på enkelte dører.

Dør tar i terskel.

- Enkelte dører må justeres.

Det bør utføres justering eller utbedring av dører med avvik for å sikre funksjonell bruk og forhindre økt slitasje eller skade på dør og karm. Manglende tiltak kan føre til redusert brukervennlighet og ytterligere skader over tid.

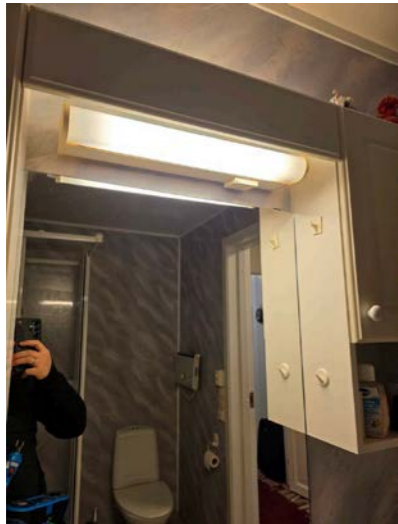
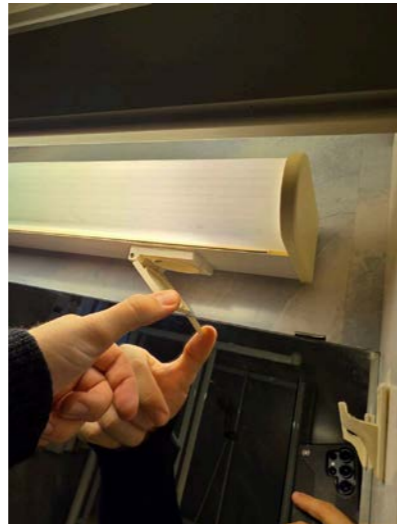
Ulyd fra vifte ved oppstart, mulig det hjelper å rengjøre viften og røret, men anbefaler bytte av vifte.

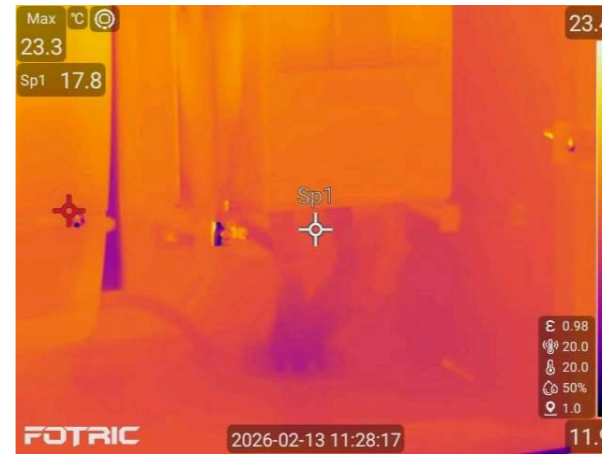
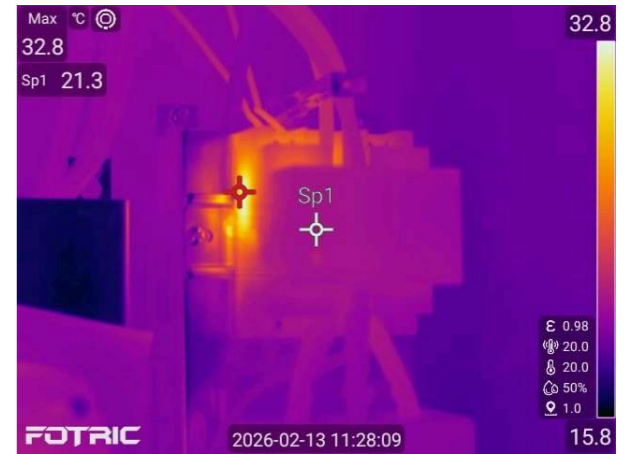
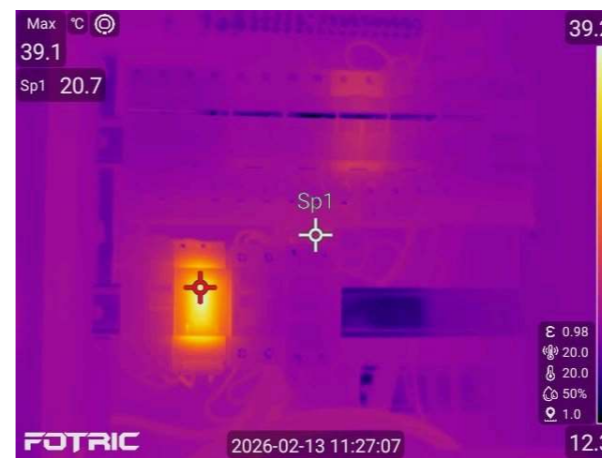
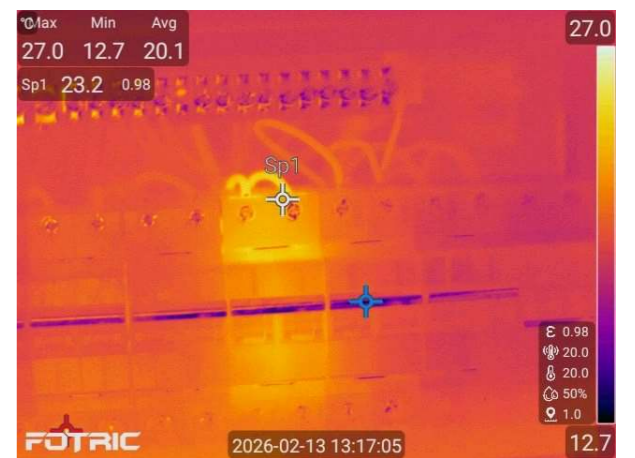
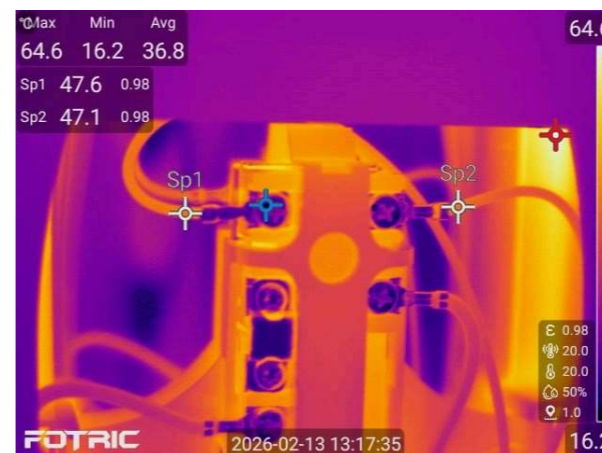
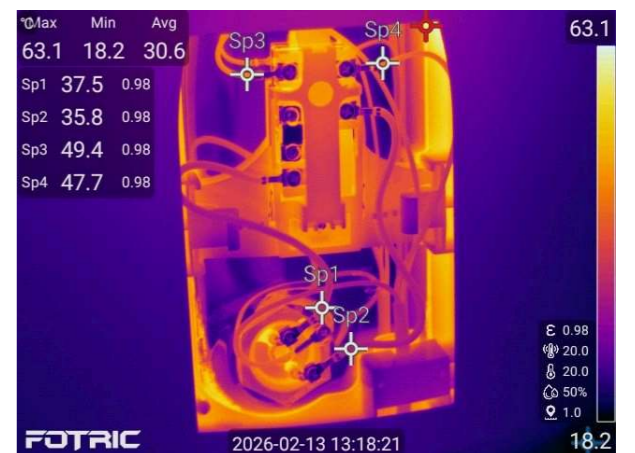
Ingen avvik observert ved termografering

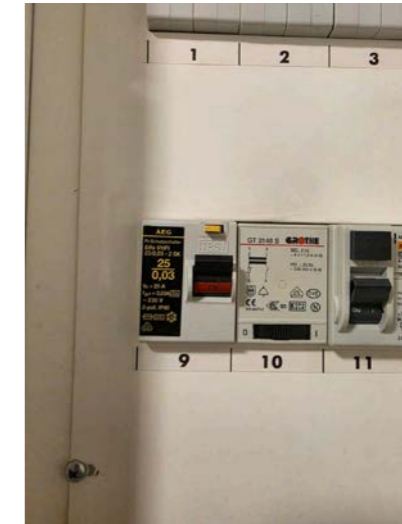
Lokk lukker seg ikke automatisk. Stikk må byttes

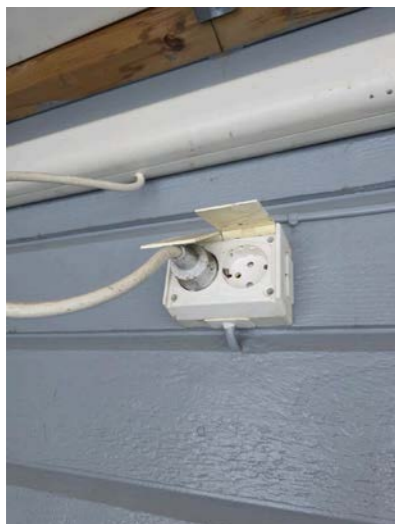
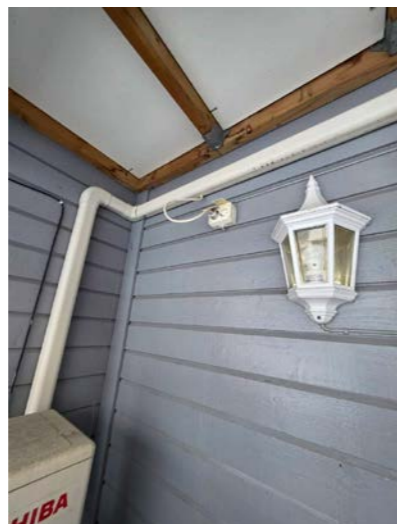
Kabel må festes forskriftsmessig

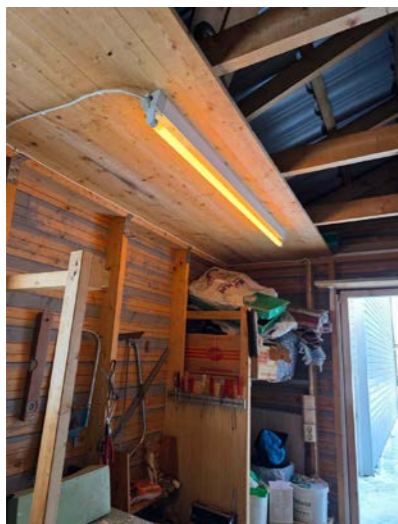
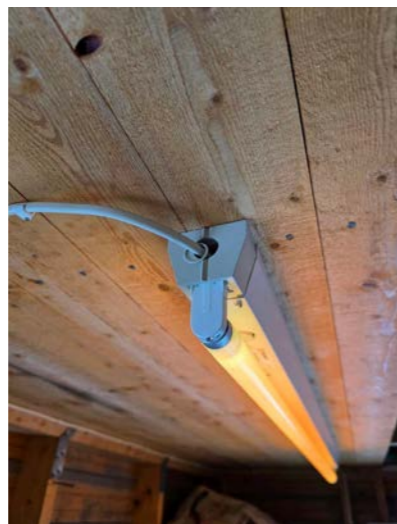
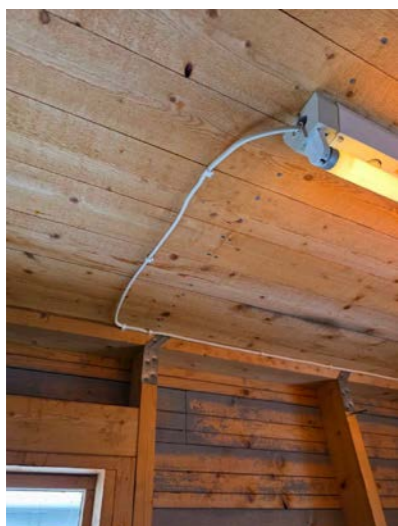
Vises på opplegg at det er montert av uaglærte. Kabel må gås over og lysarmatur må byttes, da det mangler nippel

Installasjonen er ikke lagt opp fagmessig og må etterses. Det er beskrevet nærmere i avvik og med bilde og kommentar hva dette gjelder i installasjonen.

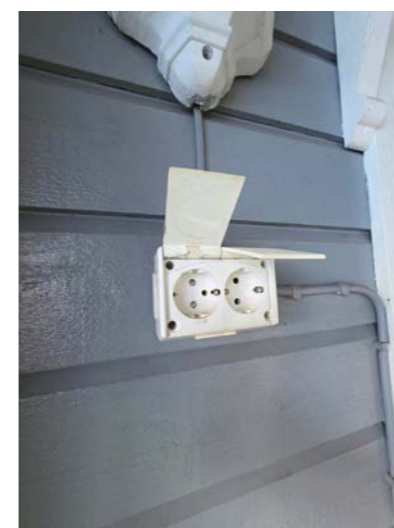
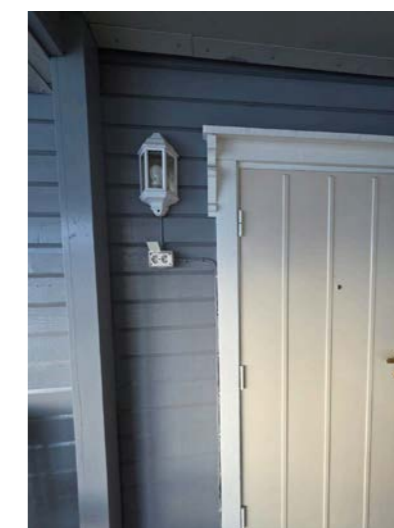
Lokk lukker seg ikke automatisk, tyder på defekte fjærer i lokk. Stikk må byttes

Stikkontakt var ødelagt / defekt (Bilde og bildeavvik vedlagt viser nærmere hva og hvor som dette gjelder)

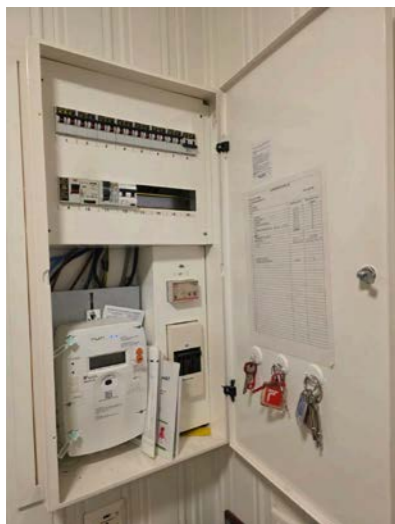
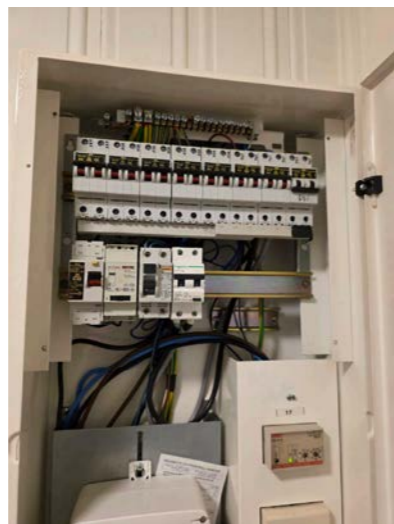
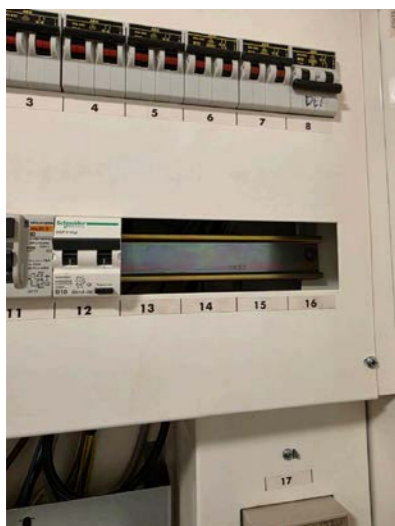
Må monteres avdekking på rad 2. Samleskinne mangler endekappe og defekt sikring må frakobles og fjernes

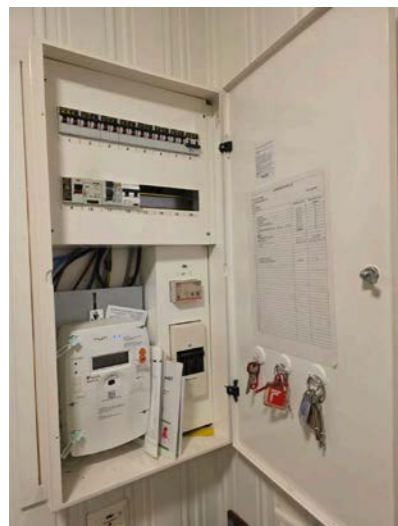
**ID 1569790 - [H] Anbefaler montering av overspenningsvern og jordfeilautomater på alle kurser.**
