Bysteinveien 19D, 4331 ÅLGÅRD

Lekker 3-roms selveierleilighet
Balkong med gode solforhold
Parkering i delvis åpen garasje
Attraktiv beliggenhet

Tilstandsrapport

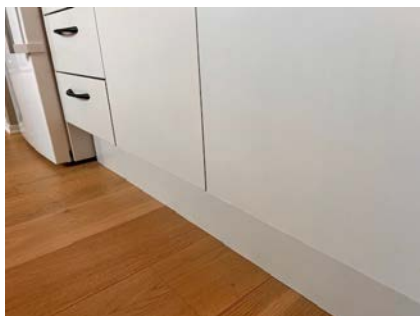
- Det er påvist skader på overflater/kjøkkeninnredning utover normal slitasjegrad.

Skapdører under vask har noe fuktskader i nedre del.

Noe fuktskader i nedre del av fronter/skapdører på underskap.
