Sophus Lies vei 27, 3612 KONGSBERG

**Flott rekkehus med attraktiv og  
sentral beliggenhet - Svært gode  
sol og utsiktsforhold!**

# Tilstandsrapport

Befaringsdato: 04.03.2025

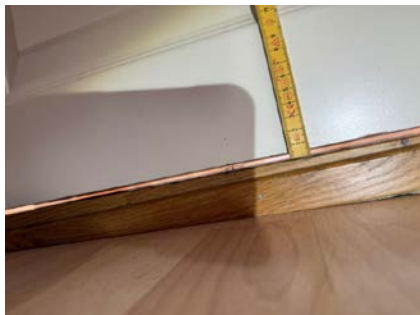
Bildet viser luftespalte mellom dørblad og terskel.

Bedre tilluft bør etableres.
