Langelandsvegen 9, 4103 JØRPELAND

**Innholdsrik og sentral enebolig på  
Jørpeland med hagestue | Romslig  
og flott hage | Garasje**

## Tilstandsrapport Eierskifte

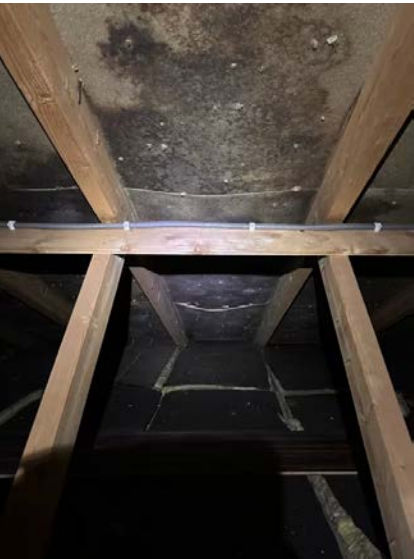
6.8 Loft (konstruksjonsoppbygging)

| Type loft | Kaldtloft |
| Er det tegn til fukt fra lekkasjer eller kondensering på overflater? | Ja |
| Det registreres fuktmerker i sutaksplater og ved lufting til avløp. Med bruk av fuktmåler, måles ingen fukt i området rundt fuktmerkene. | |

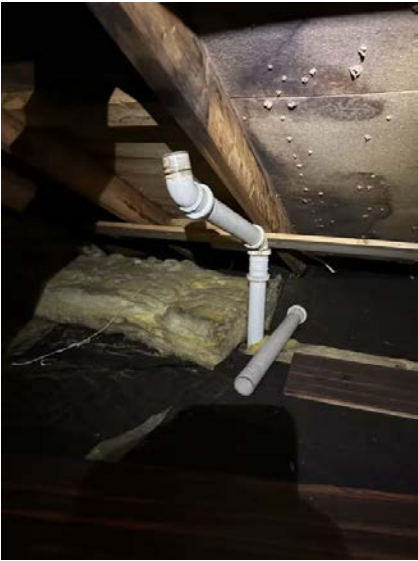
### 6.15 Avløpsrør

| Type avløpsrør | Plast |
| Har avløpsrør nådd en alder som gir økt risiko for skader eller følgeskader? | Ja |
| Avløpsanlegg er fra byggeåret, og nådd en alder som tilsier at skader / lekkasjer kan oppstå. | |

| Det ble ikke registrert behov for tiltak ellers på avløpsanlegget, men med tanke på alder kan skader plutselig oppstå. |
