Kaptein Hans Michelets vei 7F, 1960 LØKEN

**Luftig og pen 2-roms selveier -  
Solrik balkong - Nydelig, landlig  
utsikt - P-plass - Lysløype "rett  
utenfor døra"!**

# Tilstandsrapport

## LEILIGHET

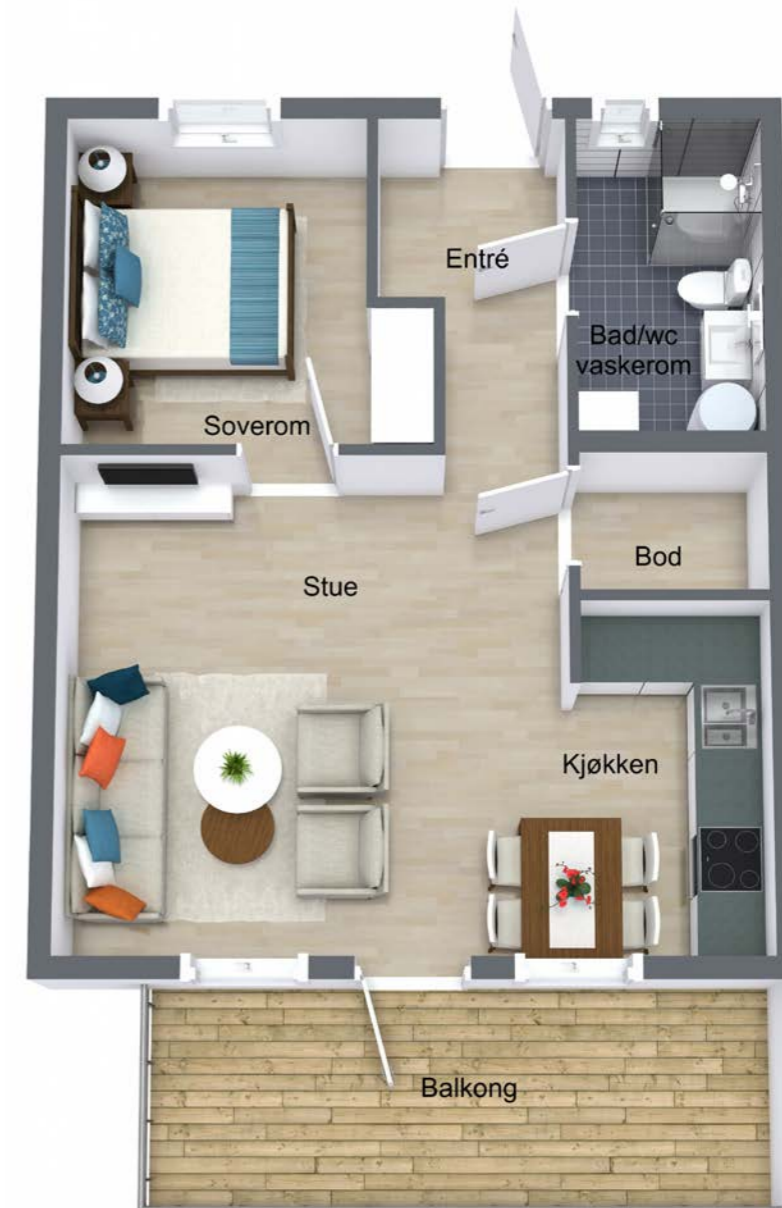
Kaptein Hans Michelets vei 7 F  
2. etasje

Planskissen er en illustrasjon av boligens planløsning og kan avvike fra bolige  
Takstingeniør MNT Petter Larsen. larsen@takspartner.no

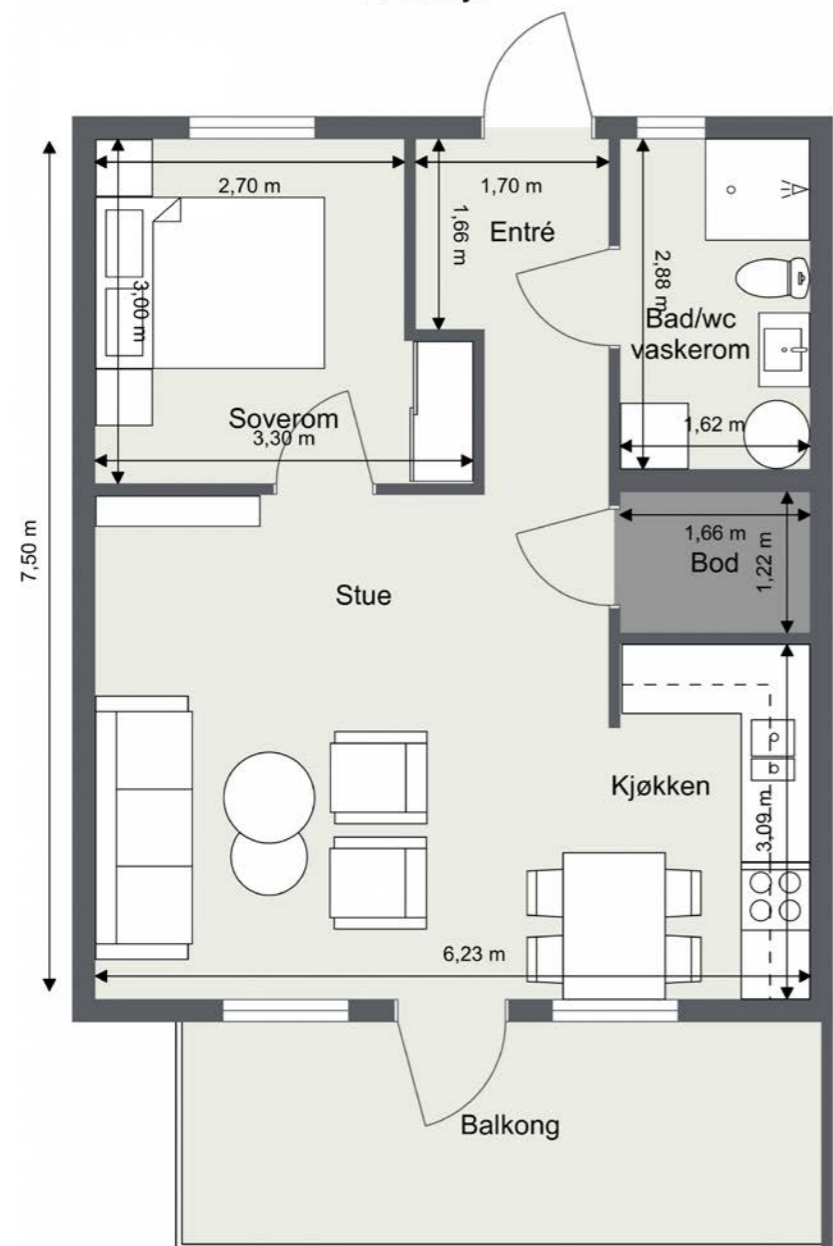
## Kaptein Hans Michelets vei 7 F 2. etasje

Planskissen er en illustrasjon av boligens planløsning og kan avvike fra bolige.  
Takstingeniør MNT Petter Larsen. larsen@takstpartner.no

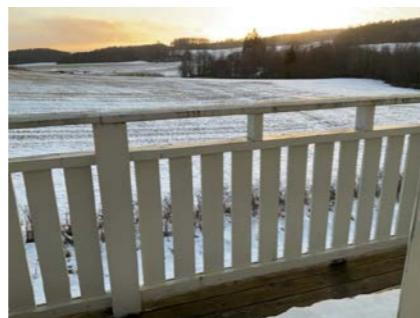
- Konstruksjonene har skjevheter.  
Det ble målt planavvik på gulvet med ca. 30mm. på 1,9 meters lengde.  
Bygningsdeler har noe værslitasje og behov for vask og overflatebehandling.

- Lokal utbedring må utføres.

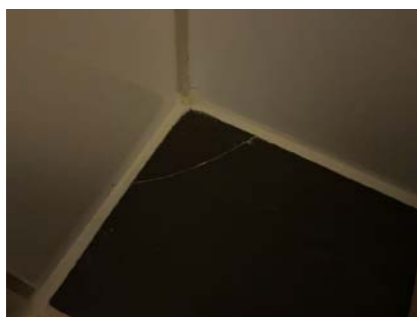
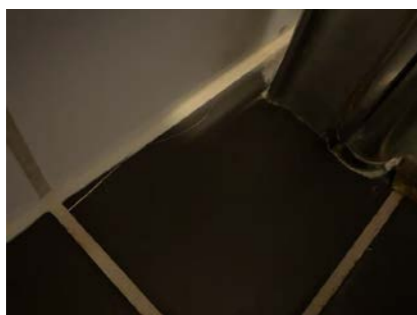
- Det er påvist at flisfuger har riss/sprekker.
- Det er påvist at høydeforskjell fra topp slukrist til gulv/synlig topp membran ved dørterskel er mindre enn 25 mm.
- Det er påvist at noen fliser har bom (hulrom under).

Det er sprekker i 2 gulvfliser i dusjnise.  
Det er bom (hulrom) i enkelte gulvfliser.

- Overflater må utbedres eller skiftes.
- Våtrommet fungerer med dette avviket.

Sprukne fliser må skiftes ut.  
Fliser med bom har fare for å løsne over tid og det må da gjøres tiltak.

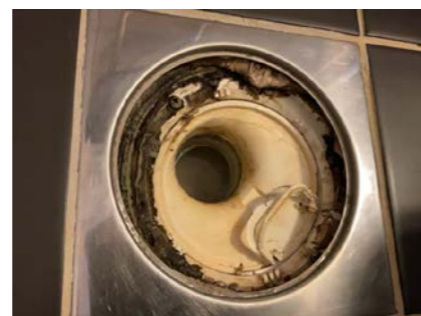
## 2. ETASJE > BAD/WC/VASKEROM

### TG 1 Sanitærutstyr og innredning

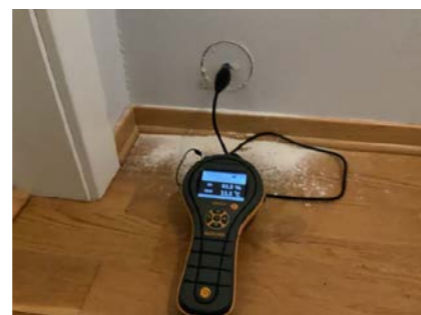
Hulltaking er foretatt uten å påvise unormale forhold.  
Hulltaking ble foretatt i vegg fra entre mot bad.  
Det ble målt relativ luftfuktighet i vegg og det ble gjort visuell inspeksjon.  
Det ble ved målinger og visuell inspeksjon ikke påvist tegn på fuktskader.

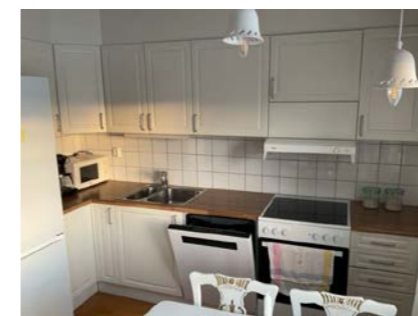
- Det er avvik:  
Det er en liten svelling/svelleskade i benkeplaten etter fuktpåkjenning.  
1 skuff lar seg ikke åpne/lukke (subber i skuff med skjærefjøl over).

Det bør gjøres lokal utbedring.
