Velkommen til Trollbærveien 48 - en påkostet og moderne enebolig med praktikantdel.

Tilstandsrapport

Befaringsdato: 04.06.2024

Rapportdato: 29.07.2024

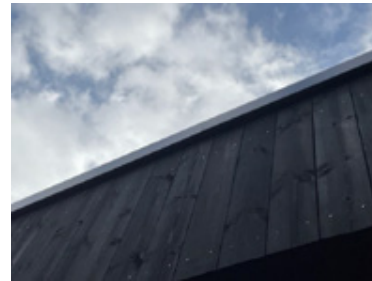
Trekonstruksjon med trekledning. Museband og lufting bak kledning stikkmessig kontrollert sted. Ikke observert åpenbare avvik utfra mulig observasjon, normalt oppsyn og vedlikehold.

Vurdering av avvik:

- Andre tiltak:

Vurdere ytterligere kontroll.

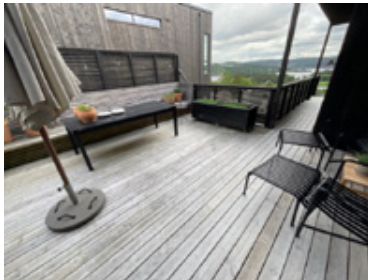
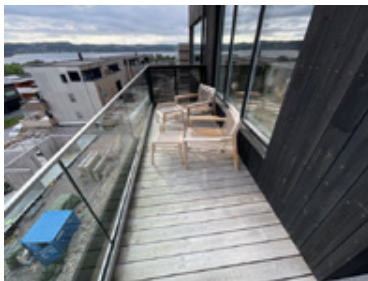
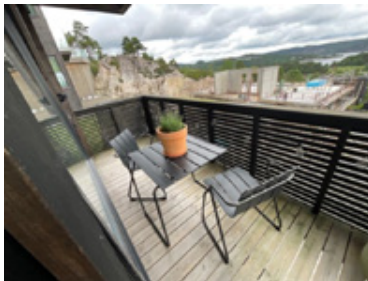
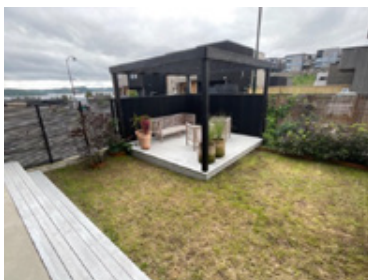
Balkong/terrasse med dekke av terrassebord rundt om bolig. Også støpt dekke som fremstår normalt men midtre riss.

Vurdere spiler om dette ønskes utbedret.

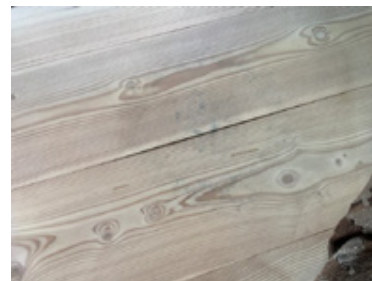
Vurdering av avvik:

- Det er avvik:

I stue, ved skyvedør, er det mindre fuktmerke på gulv etter mindre søl fra pottaplante.

- Tiltak:

Fungerer med avviket. Såpass lite at ansees ikke rasjonelt å gjøre store ting for å utbedre merke.

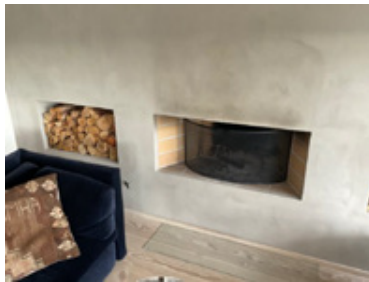
Elementpipe. Ingen vesentlige sprekker observert som tilsier svikt.

Peis i stue, ubrennbar glassflate på gulv.

Pipe og ildsted er ikke funksjonstestet. På generelt grunnlag anbefales jevnlig kontroll av pipe og ildsteder av lokale feie/branntilsyn.

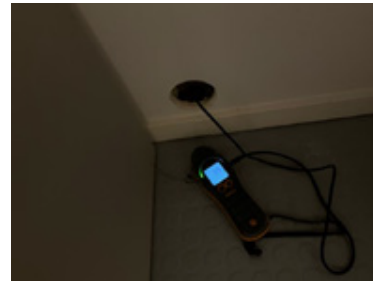
IG 2 Etasjeskille/gulv mot grunn

Etasjeskille i tre.

Det ble stikkmessig målt nivåforskjell i stue, ingen vesentlige/unormale avvik avdekket. Noe nivåforskjeller må forventes.

Vurdering av avvik:

- Det er avvik:

Fungerer med avviket.

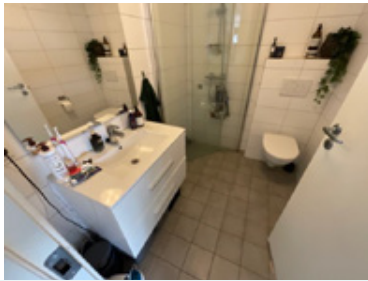
UNDERETASJE HYBEL > BAD

TG 1 Overflater vegger og himling

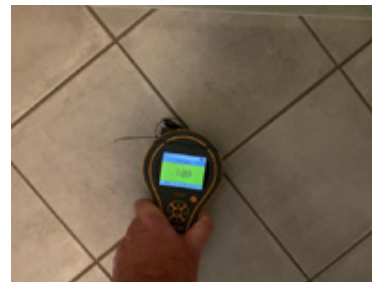
Hulltaking ikke utført fordi våtsone vender mot hybel/lydvegg.

Overflate fuktsøk utført med fuktindikator i våtsone, normalt utslag.

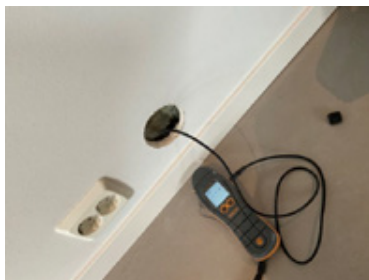
Hulltaking utført i tilstøtende rom, ikke tegn til avvik. Utført fra gang mot dusj.

Hulltaking er ingen garanti for at det ikke er fukt eller svikt i konstruksjoner, men en indikasjon på at det fremstår normalt i området der hulltaking er utført.

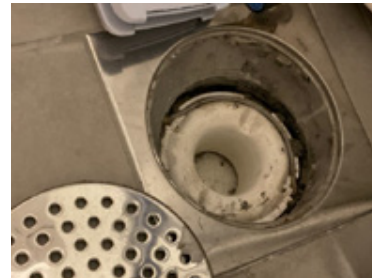
UNDERETASJE HOVEDDEL > VASKEROM

TG 1 Sanitærutstyr og innredning

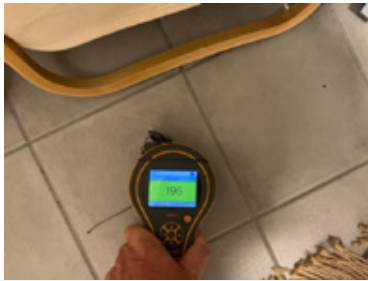
Hulltaking ikke utført fordi våtsone vender mot hybel/lydvegg.

Overflate fuktsøk utført med fuktindikator i våtsone, normalt utslag.

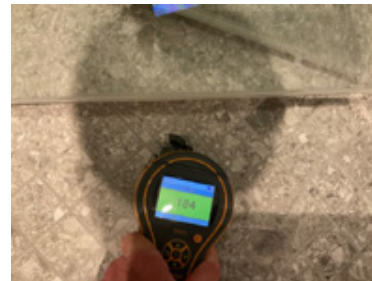
Hulltaking ikke utført fordi våtsone vender mot hybel/lydvegg.

Overflate fuktsøk utført med fuktindikator i våtsone, normalt utslag.

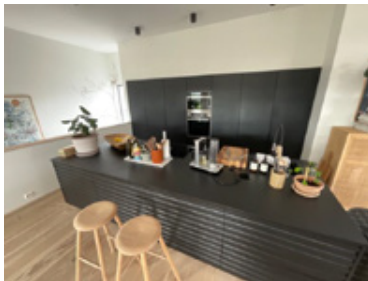
2 ETASJE > STUE/KJØKKEN

TG 1 Avtrekk

Komfyrvakt montert. Denne skal fungere slik at den slår av strøm steketopp ved evt brann.

Lekkasjesensor montert. Denne skal fungere slik at den stenger vann til oppvaskmaskin dersom den føler lekkasje på sensorledninger.

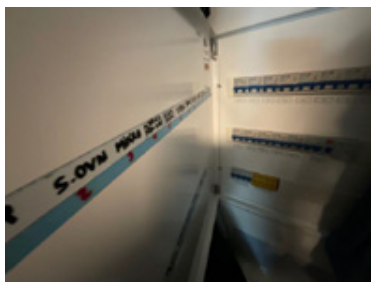
Generell kommentar

Det anbefales at anlegget gjennomgås av fagkyndig hvert 10 år. Takstmann har ikke elektrofaglig kompetanse og vurderingene er gjort utfra dokumentasjon, observasjon og selgers evt opplysninger.
