Furulundveien 18, 1920 SØRUMSAND

**Lys og lettstelt 3-roms  
seniorleilighet med peis,  
varmepumpe, utsikt, 2 uteplasser  
og garasje m/elbillader.**

# Tilstandsrapport

Befaringsdato: 14.10.2025

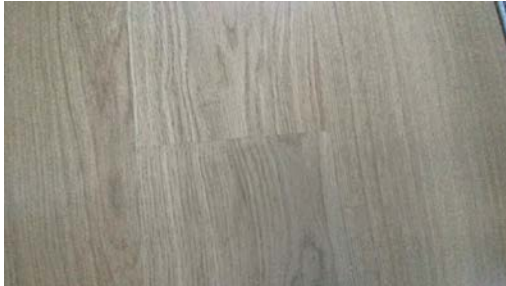
Det er noe synlig hakk i laminat befaringsdagen og noe knirk. Det opplyses om at det kan sprekke opp i 1 endeskjøt i laminaten når varmepumpe står på med varmluft mot gulvet. Det var ikke synlig sprekk befaringsdagen. Det har blitt brukt luft fukter i stuen om vinteren, slik at sprekk holder seg tett.

- Andre tiltak:

Nærmere undersøkelser anbefaels med tanke på utbedring. Det er ingen konsekvens utover at det er estetisk synlig.

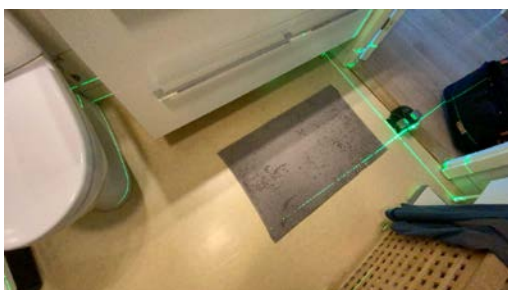
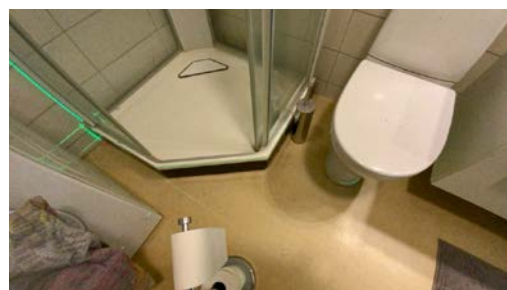
## 1. ETASJE > BAD/VASKEROM

### 1 TG 3 Sluk, membran og tettesjikt

#### Vurdering av avvik:

- Utettheter i tettesjiktet på våtrommet kan føre til fuktskader i bakenforliggende konstruksjoner dersom det ikke blir foretatt tiltak på våtrommets tettesjikt.

Kostnadsestimat: 10 000 - 50 000
