# Toppleilighet med fantastisk utsikt! | Heis | Balkong | Garasjeplass

# gnr. 208, bnr. 918, snr. 149

Befaringsdato: 05.03.2026

## 3-ROMS LEILIGHET I 6.ETASJE MED BALKONG:

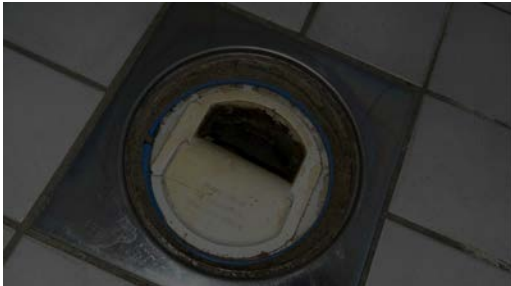
## 6. ETASJE > BAD

### Sanitærutstyr og innredning

Det ble rutinemessig søkt etter fukt på typisk fuktutsatte steder (på innredning) med fuktindikator (Protimeter SM) på befaringen og det var ingen indikasjoner på fukt på befaringstidspunktet.

- Det er ikke påvist tilfredsstillende løsning for å synliggjøre lekkasje fra innebygget sisterner.

Når det ikke finnes en løsning som synliggjør lekkasje fra en innebygget sisterner, kan en eventuell lekkasje bli liggende skjult over tid. Ved en eventuell lekkasje kan dette kan gi fuktbelastning på vegg- og gulvkonstruksjoner rundt sisternen uten at det oppdages tidlig.

Det anbefales å etablere en løsning som gjør lekkasje synlig, for eksempel via dreneringsåpning eller tilsvarende løsning i henhold til gjeldende TEK

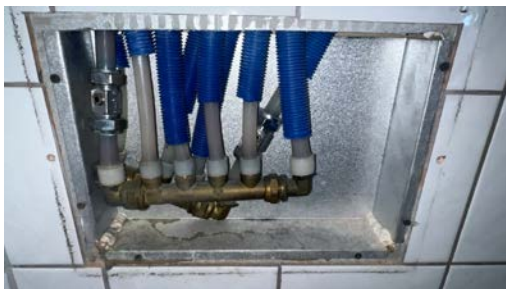
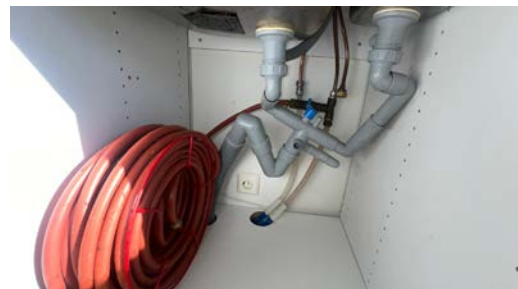
### TG 1 Avløpsrør

Tilstandsgrad er satt på bakgrunn av synlige observasjoner, alder og at anlegget fungerer som tiltenkt under befarings tidspunktet.

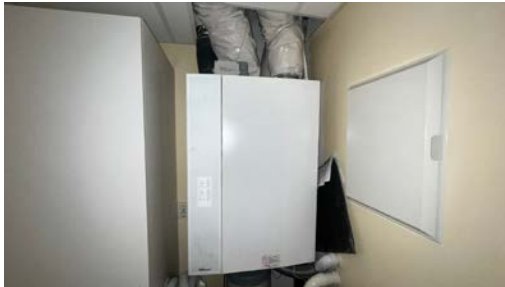
## Andre VVS-installasjoner

Det er ikke opplyst om feil eller mangler knyttet til bygningsdelen, og det ble på befarings tidspunktet ikke observert synlige tegn til lekkasje.

Når mer enn halvparten av forventet brukstid er passert på VVS-installasjoner som radiatorer, øker sannsynligheten for slitasje, lekkasjer og redusert funksjon over tid. Det kan også forekomme behov for vedlikehold eller utskifting av enkeltkomponenter.

Anlegget bør følges opp jevnlig med tanke på lekkasjer og funksjon.
