Sjønær enebolig med flott utsikt og 40 meter til egen båt plass!

Tilstandsrapport

Befaringsdato: 13.06.2024 Rapportdato: 19.06.2024 Oppdragsnr.: 15711-1709 Referansenummer: OR1917

ENEBOLIG

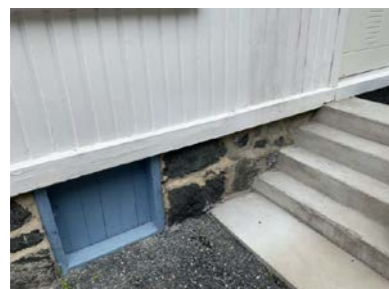
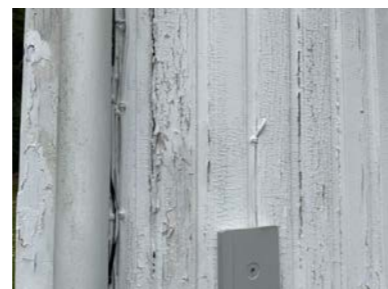
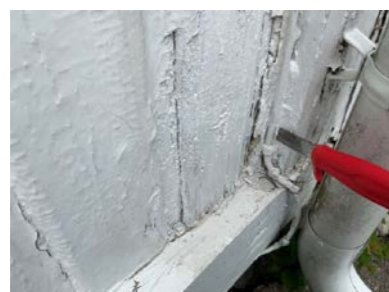
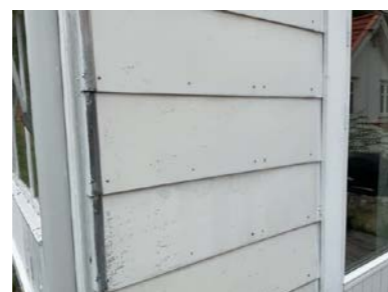
- Veggkonstruksjon: Yttervegger i trekonstruksjon med trekledning. En vegg har eternittplater. Det er ingen eller liten lufting i nedre kant av kledning mot grunnmur. Det er påvist spredte råteskader i trekledningen.

Vurdering av avvik:

- Det er ingen eller liten lufting i nedre kant av kledning mot grunnmur.
- Det er påvist spredte råteskader i bordkledningen.

Kledningen har behov for vedlikehold og enkelte bord eller deler av kledningen bør skiftes.

Eternittplater kan inneholde asbest. Denne ev. asbesten utgjør ingen risiko så lenge den er bundet i platene. Det er spesielle regler for riving og deponering av asbestholdige materialer.

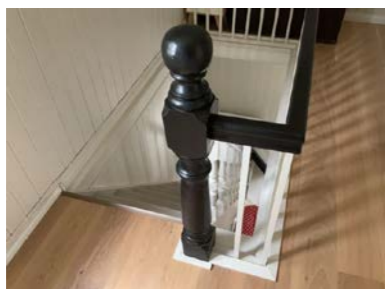
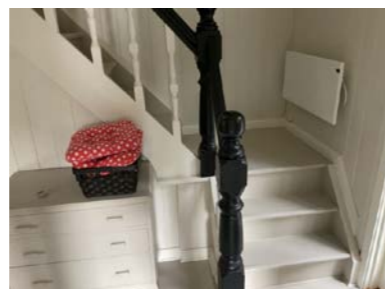
TG 2 Innvendige dører

- Dører: Det er påvist avvik som tilsier at det bør foretas tiltak på enkelte dører.

Det er tredører.

- Det er påvist avvik som tilsier at det bør foretas tiltak på enkelte dører.

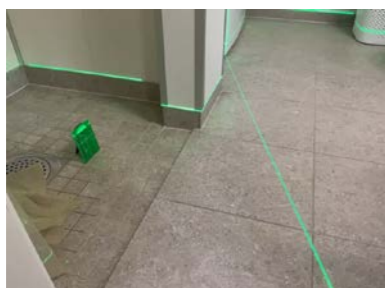
TG 1 Sluk, membran og tettesjikt

Det er plastsluk og smøremembran.

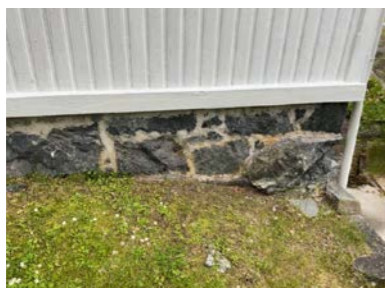
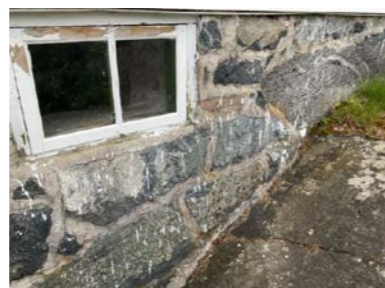
TG 2 Forstøtningsmurer

Det er støttemurer av betong/mur.

- Det er avvik:

For å lukke avviket må rekkverket utbedres.
