Strandgata 9, 5528 HAUGESUND

**Innbydende 3-roms leilighet
sentralt i sentrum - Lekkert
kjøkken og bad - Vestvendt
balkong - Garasjeplass**

Nøkkelinformasjon

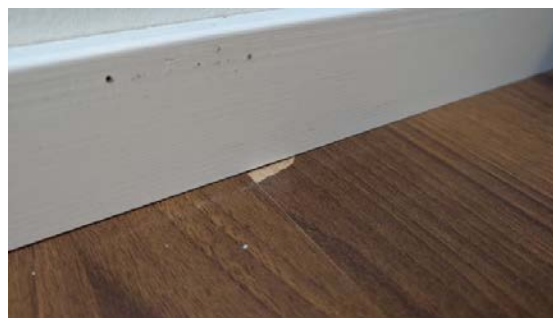
Tilgjengelige overflater vurderes generelt hele og uten vesentlig slitasje/skader, men det er observert tegn på at boligen er brukt, slik som mindre hakk i laminat og gliper o.l.

Eksempel på mindre skader / bruksslitasje.
