Innbydende halvpart av 2-m.  
bolig m/dbl.gar - markanært

Festningslia 11A  
1940 Bjørkelangen

# Tilstandsrapport

## HALVPART AV VERTIKALDELT TOMANNSBOLIG

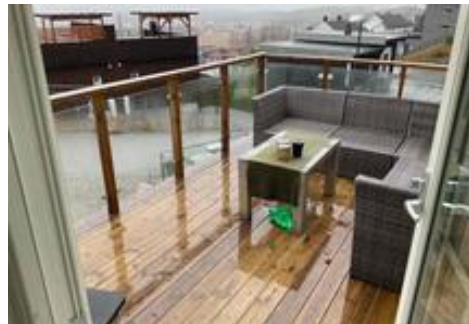
TG 1

Balkong i trekonstruksjon med spaltegulv av tre og rekkverk i trekonstruksjon med glassfelt.  
Gulv på balkong er tekket med takplater under gulvbjelker (takoverbygd inngangsparti).

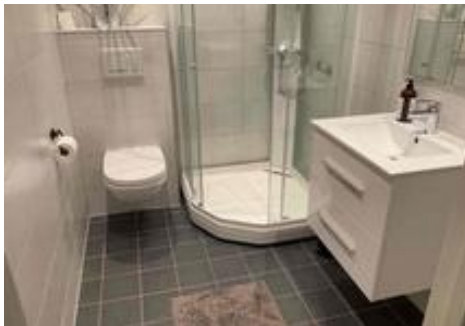
### Generell

Baderommet har normalt god standard fra byggeåret.  
Dokumentasjon er fremvist i form av dokumentet "interkontroll for membraner på våtrom" og i form av dokumentet "Kontrollerklæring med sluttrapport".

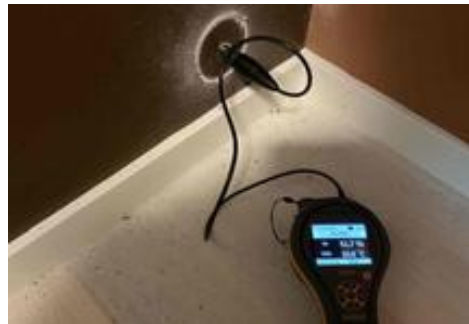
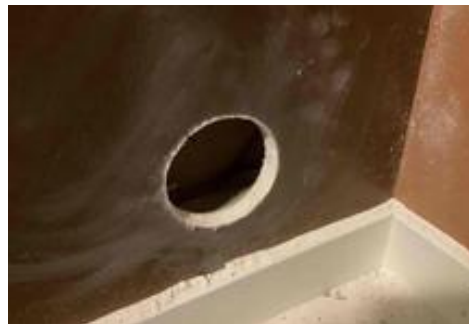
### Fukt i tilleggende konstruksjoner

TG 0

Hulltaking er foretatt uten å påvise unormale forhold.  
Hulltaking ble foretatt i vegg fra soverom mot dusjnisje bad.  
Det ble målt relativ luftfuktighet i vegg og det ble gjort visuell inspeksjon.  
Relativ luftfuktighet ble målt til ca. 52% ved 17 grader, som er normalt.  
Det ble ved visuell inspeksjon ikke påvist tegn på fuktskader.

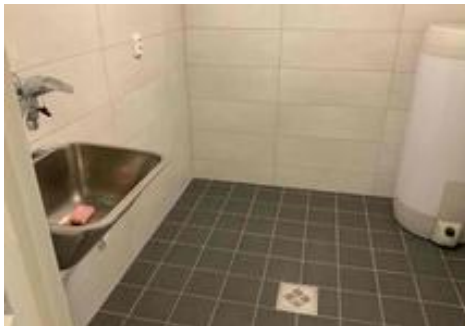
Vaskerommet har normalt god standard fra byggeåret. Dokumentasjon er fremvist i form av dokumentet "interkontroll for membraner på våtrom" og i form av dokumentet "Kontrollerklæring med slutt rapport".

Hulltaking er foretatt uten å påvise unormale forhold. Hulltaking ble foretatt i vegg fra soverom mot våt sone vaskerom. Det ble målt relativ luftfuktighet i vegg og det ble gjort visuell inspeksjon. Relativ luftfuktighet ble målt til ca. 53% ved 17 grader, som er normalt. Det ble ved visuell inspeksjon ikke påvist tegn på fuktskader.

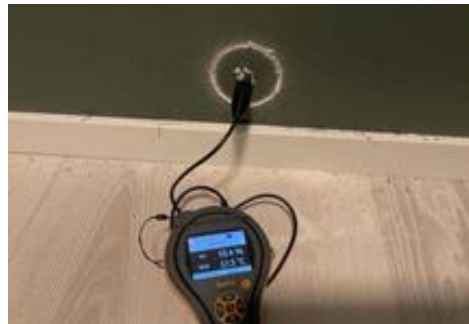
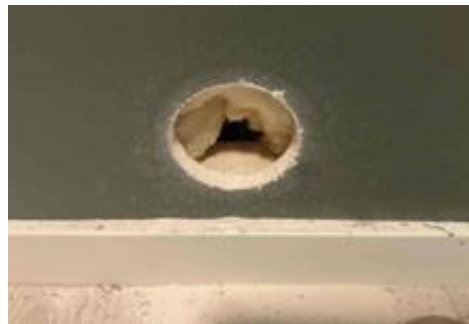
## Fukt i tilleggende konstruksjoner

TG 0

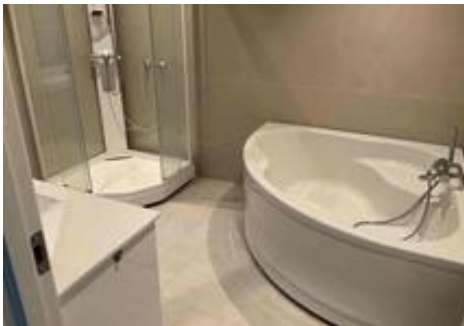
Baderommet har normalt god standard fra byggeåret. Dokumentasjon er fremvist i form av dokumentet "interkontroll for membraner på våtrom" og i form av dokumentet "Kontrollerklæring med sluttrapport".

Hulltaking er ikke foretatt da det ikke er fysisk mulig pga. tilliggende konstruksjoner.  
Våt sone på badet er mot yttervegger og mot naboleilighet.  
Det ble gjort enkle fuktsøk med overflateinstrument Protimeter MMS på baderommet og det ble ikke påvist unormale fuktverdier.

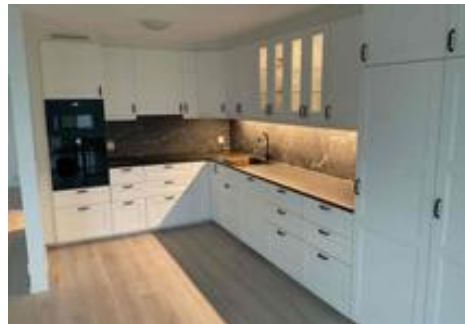
Kjøkkeninnredning består av: Benkeskap, takhøye overskap og høyskap.  
Innredningen har folierte skrog og hvite 1-speils fronter.  
Laminat benkeplate med nedfelt oppvaskkum av komposittmateriale.  
Ventilator med avtrekk.  
Integrert induksjonstopp, stekeovn, mikroovn. oppvaskmaskin, kjøleskap og fryseskap.

Innredningen er fra byggeåret og fremstår med normalt god standard, god skap- og benkeplass og er godt utstyrt med integrerte hvitevarer.

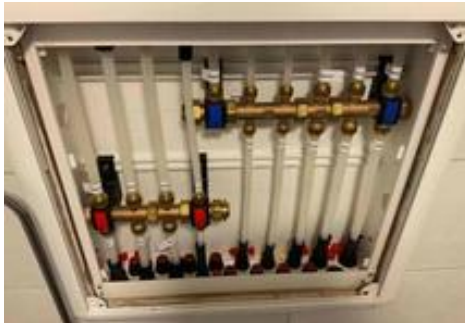
Plastrør (rør i rør). Besiktiget i rørskap.

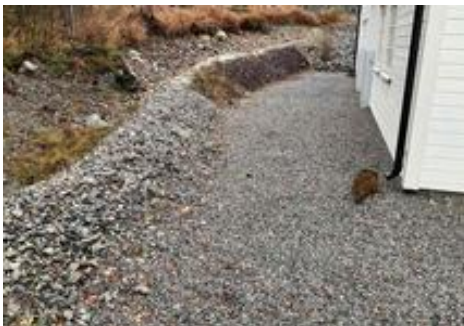
Relativt flatt rundt bygningen.  
Singel (drenerende masser) inntil grunnmur.

Det er laget en voll øst for eiendommen for å begrense/lede bort overvann fra skogen.

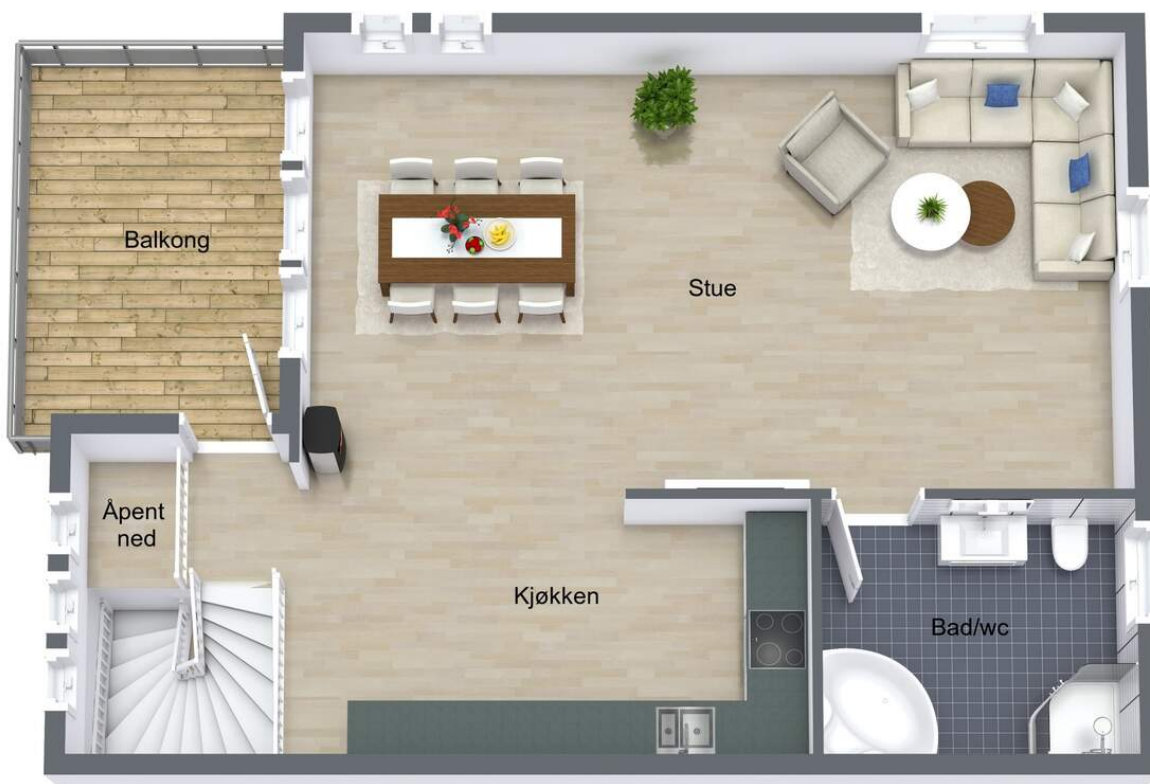
## 2. etasje

Planskissen kan avvike fra boligen og er kun ment som bilag til taksten.
