Festningslia 11A, 1940 BJØRKELANGEN

**Velkommen til en pen halvpart
tomannsbolig! Energimerket B!
Stor garasje - lettstelt tomt!
Nærhet til turmuligheter!**

Tilstandsrapport

HALVPART AV VERTIKALDELT TOMANNSBOLIG

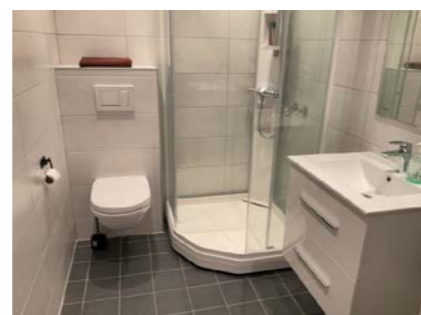
Generell

Baderommet har normalt god standard fra byggeåret. Dokumentasjon er fremvist i form av dokumentet "interkontroll for membraner på våtrom" og i form av dokumentet "Kontrollerklæring med sluttrapport".

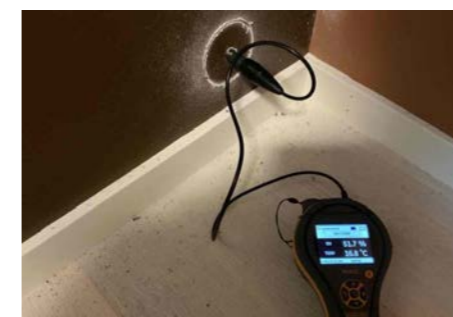
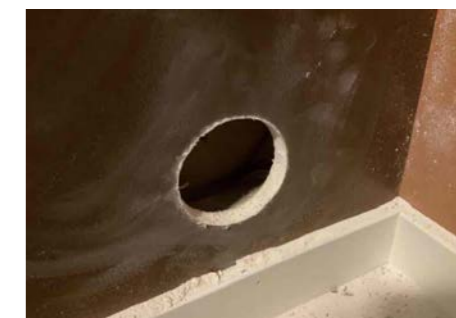
TG 0 Fukt i tilliggende konstruksjoner

Hulltaking er foretatt uten å påvise unormale forhold. Hulltaking ble foretatt i vegg fra soverom mot dusjnise bad. Det ble målt relativ luftfuktighet i vegg og det ble gjort visuell inspeksjon. Det ble ved målinger og visuell inspeksjon ikke påvist tegn på fuktskader.

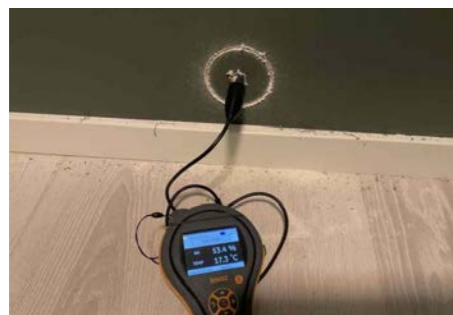
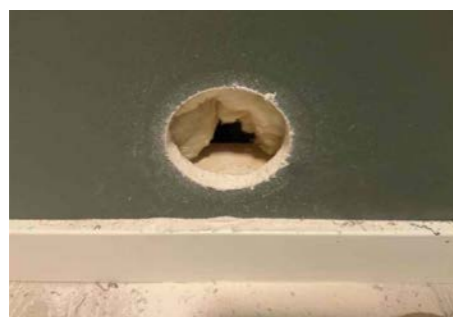
TG 0 Fukt i tilleggende konstruksjoner

Hulltaking er foretatt uten å påvise unormale forhold. Hulltaking ble foretatt i vegg fra soverom mot våt sone vaskerom. Det ble målt relativ luftfuktighet i veggen og det ble gjort visuell inspeksjon. Det ble ved målinger og visuell inspeksjon ikke påvist tegn på fuktskader.

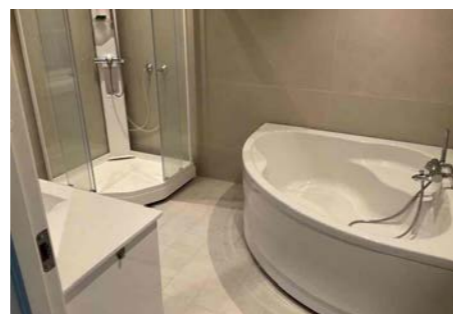
Generell

Baderommet har normalt god standard fra byggeåret. Dokumentasjon er fremvist i form av dokumentet "interkontroll for membraner på våtrom" og i form av dokumentet "Kontrollerklæring med sluttrapport".

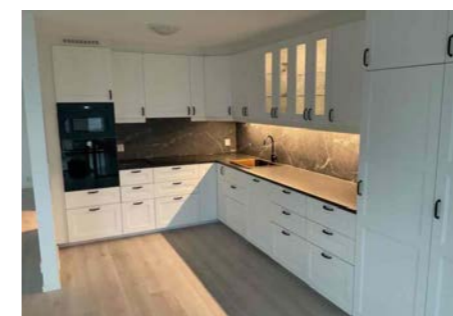
Kjøkkeninnredning består av: Benkeskap, takhøye overskap og høyskap. Innredningen har folierte skrog og hvite 1-speils fronter. Laminat benkeplate med nedfelt oppvaskkum av komposittmateriale. Ventilator med avtrekk. Integreert induksjonstopp, stekeovn, mikroovn. oppvaskmaskin, kjøleskap og fryseskap.

Innredningen er fra byggeåret og fremstår med normalt god standard, god skap- og benkeplass og er godt utstyrt med integrerte hvitevarer.

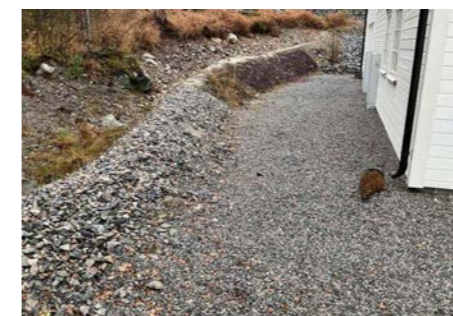
Relativt flatt rundt bygningen.
Singel (drenerende masser) inntil grunnmur.

Det er laget en voll øst for eiendommen for å begrense/lede bort overvann fra skogen.

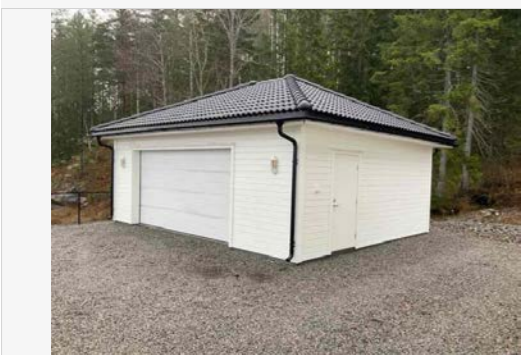
Garasje

Biloppstilling-/lagringsplass
