Festningslia 11A, 1940 BJØRKELANGEN

**Velkommen til en pen halvpart
tomannsbolig! Energimerket B!
Stor garasje - lettstelt tomt!
Nærhet til turmuligheter!**

Tilstandsrapport

HALVPART AV VERTIKALDELT TOMANNSBOLIG

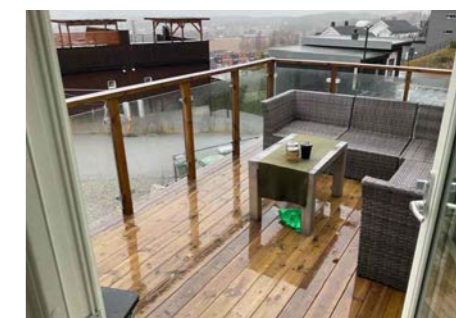
TG 1 Balkonger, terrasser og rom under balkonger og terrasser

Balkong i trekonstruksjon med spaltegulv av tre og rekkverk i trekonstruksjon med glassfelt.
Gulv på balkong er teknet med takplater under gulvbjelker (takoverbygging inngangsparti).

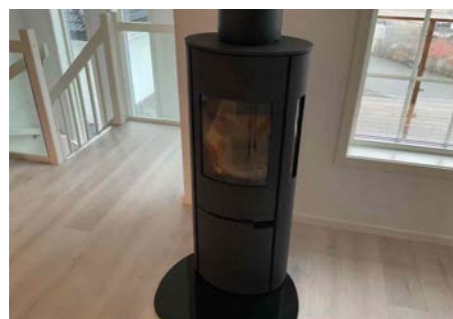
TG 1 Pipe og ildsted

2. etg. har peisovn tilkoblet stålrørspipe. Pipe og ildsted ble ikke funksjonstestet. For vurdering av tilstand på pipe og ildsted bør dette undersøkes av lokal brann-/feiermester.

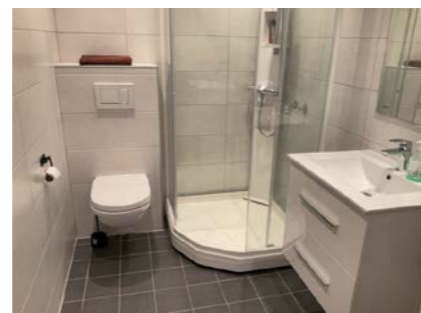
1. ETASJE > BAD/WC

Generell

Baderommet har normalt god standard fra byggeåret. Dokumentasjon er fremvist i form av dokumentet "interkontroll for membraner på våtrom" og i form av dokumentet "Kontrollerklæring med sluttrapport".

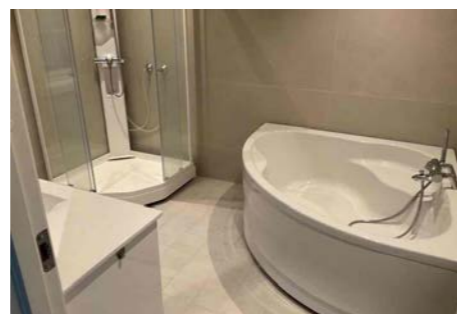
2. ETASJE > BAD/WC

Generell

Baderommet har normalt god standard fra byggeåret. Dokumentasjon er fremvist i form av dokumentet "interkontroll for membraner på våtrom" og i form av dokumentet "Kontrollerklæring med sluttrapport".

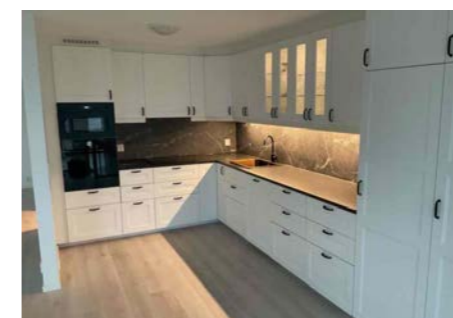
2. ETASJE > KJØKKEN

Kjøkkeninnredning består av: Benkeskap, takhøye overskap og høyskap. Innredningen har folierte skrog og hvite 1-speils fronter. Laminat benkeplate med nedfelt oppvaskkum av komposittmateriale. Ventilator med avtrekk. Integreert induksjonstopp, stekeovn, mikroovn. oppvaskmaskin, kjøleskap og fryseskap.

Innredningen er fra byggeåret og fremstår med normalt god standard, god skap- og benkeplass og er godt utstyrt med integrerte hvitevarer.

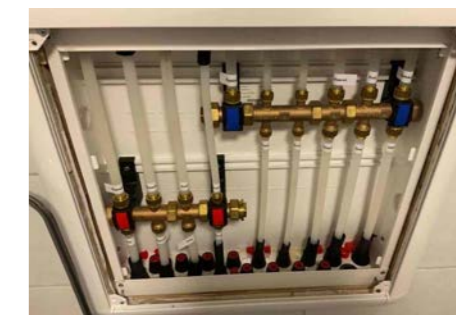
TG 1 Vannledninger

Plastrør (rør i rør). Besiktiget i rørskap.

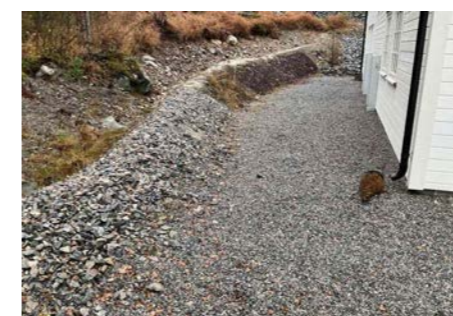
Relativt flatt rundt bygningen.
Singel (drenerende masser) inntil grunnmur.

Det er laget en voll øst for eiendommen for å begrense/lede bort overvann fra skogen.

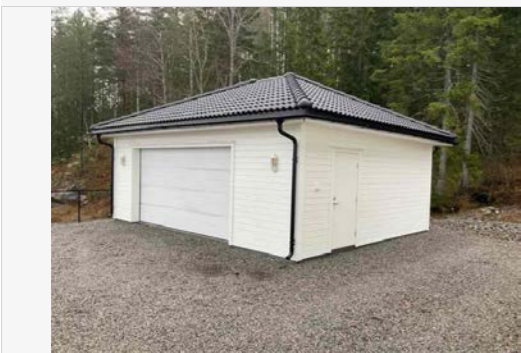
Garasje

Anvendelse

Biloppstilling-/lagringsplass
