Christian Krohgs gate 43A, 0186 OSLO

**Pen og lys 2-roms leilighet i 2.  
etasje på Nedre Grünerløkka! |  
Flott kjøkken nytt i 2019 | Felles  
takterrasse**

# Tilstandsrapport

Rapportdato: 06.10.2025

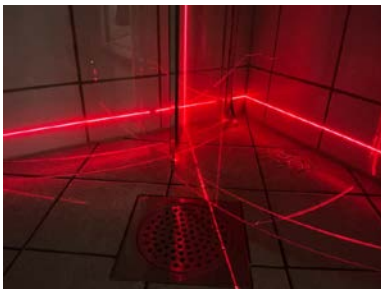
- Til tross for avviket i fall/høydeforskjell til sluk, vil gulvet fortsatt kunne lede vann mot sluket, men med redusert effektivitet. Dette kan potensielt øke risikoen for vannansamling i enkelte områder av badet.

Fall på baderomsgulv er kontrollert med krysslaser.

Det bemerkes at utbedring av bom som et enkeltstående tiltak sjelden vil være økonomisk rasjonelt, da det ofte krever omfattende inngrep i konstruksjonen. Tiltaket vurderes derfor som begrenset til vedlikehold ved behov, og ikke som en anbefalt helhetlig utbedring.

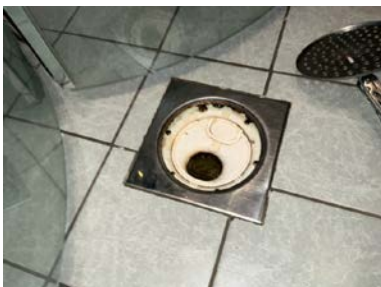
- Det er viktig å merke seg at levetiden til en membran varierer basert på kvalitet, installasjon og bruk. Eldre membraner kan bli sprø og sprekke opp, noe som fører til at de mister sin vanntettende funksjon. Dette kan resultere i vannlekkasjer gjennom vegger og gulv og fuktskader.

Kontroll av sluk.

Overvåk tilstanden jevnlig. For å få tilstandsgrad 0 eller 1 må tettesjiktet skiftes ut, men tidspunktet for når dette er nødvendig er vanskelig å si noe om.

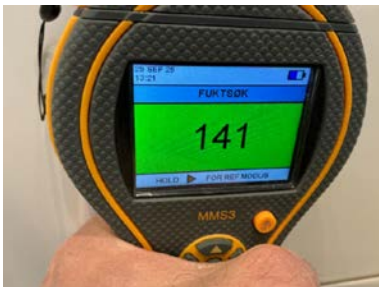
Hulltaking (73 mm.) er foretatt fra soverom uten å påvise unormale forhold. Veggen er isolert noe som begrenser innsyn. Det er utført fuktmåling, visuelt sett etter misfarging og luktet etter mugglukst. Det er ikke avdekket misfarging eller merkbar fukt. Målingene gir kun et øyeblikksbilde av forholdene og kan endre seg med årstider, fukt- og temperaturforhold.

Det ble foretatt stikkprøvekontroll med Protimeter MMS3. Målingene viste ingen utslag utenfor normale verdier. Målingene gir kun en indikasjon og må ikke oppfattes som en garanti for baderommet.

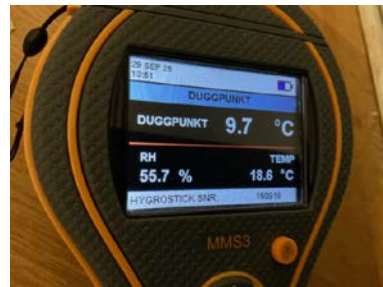
Måling relativ luftfuktighet. Målinger er foretatt uten å påvise unormale forhold.

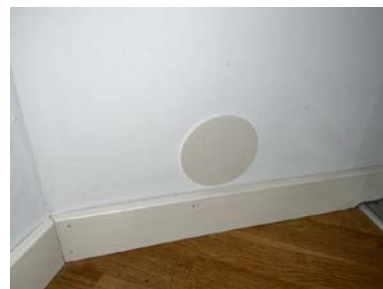
Hull ble plombert med plastlokk.

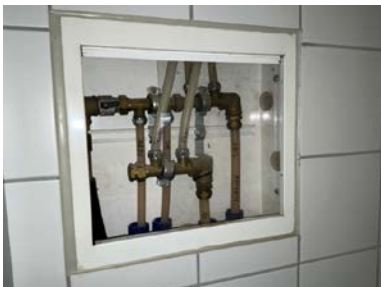
Vanntilførsel er ført til vannfordelerskap avsatt i baderomsvegg.

Montering av endetetninger (tettemuffer) i enden av varerørene anbefales. Anbefales kontrollert av autorisert rørlegger.

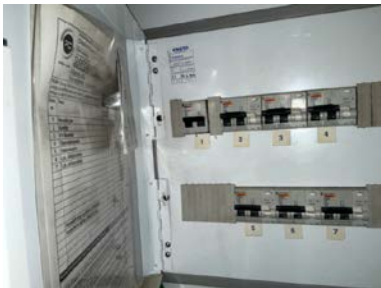
Stikkontakt er ikke godkjent med dagens regler på beredere over 1500 W. Dagens regler krever direkte tilkobling til nettet. Mange elektriske feil er usynlige for det blotte øye. Selv om alt kan se trygt og normalt ut, kan det skjule seg kritiske avvik bak vegger og koblingspunkter. Den eneste pålitelige måten å avdekke slike feil på er gjennom grundige målinger med profesjonelt testutstyr. Slike instrumentbaserte kontroller gir den tryggheten boligeiere og kjøpere trenger. Både for sikkerhet og for å unngå kostbare overraskelser.

Automatsikringer i sikringsskap plassert i entré.
