Vasshatten 52, 7982 BINDALSEIDET

**Hytte med flott utsikt, med  
skjermet beliggenhet**

# Tilstandsrapport

## FRITIDSBOLIG

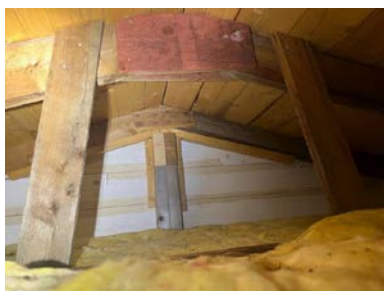
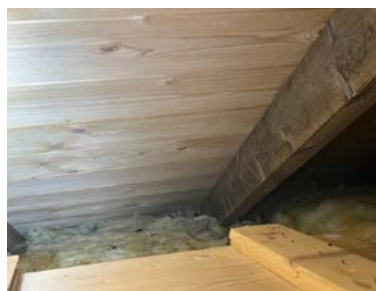
### Vurdering av avvik:

- Det er avvik:

- Tiltak:

Vurderes ikke behov for straktiltak men at takkonstruksjon over eldste del kan holdes under oppsikt spesielt ved mye snøbelastning
