Vasshatten 52, 7982 BINDALSEIDET

**Hytte med flott utsikt, med  
skjermet beliggenhet**

# Tilstandsrapport

## FRITIDSBOLIG

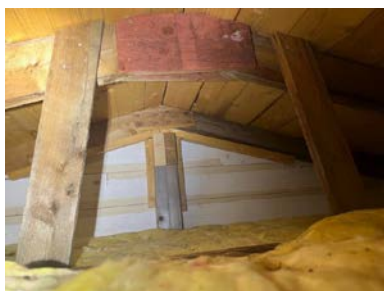
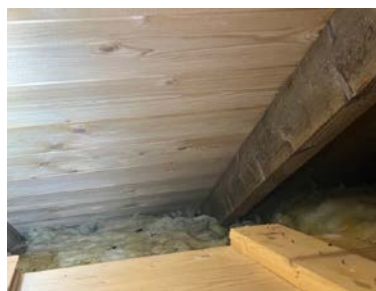
### Vurdering av avvik:

- Det er avvik:

Vurderes ikke behov for straktiltak men at takkonstruksjon over eldste del kan holdes under oppsikt spesielt ved mye snøbelastning

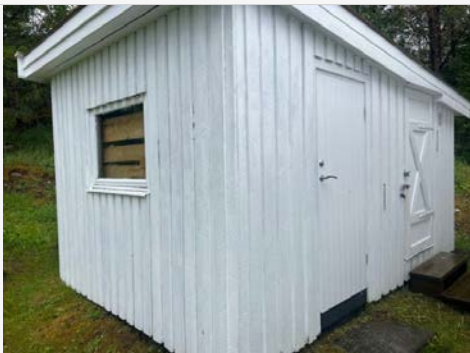
### Uthus

Bygningen framstår generelt i bra stand men med noe mindre råteskader i deler av kledning der eier opplyser om at dette vil bli skiftet.
