Fageråsen 762 C, 2420 TRYSIL

Kul, rustikk og pen 4-roms fritidsleilighet med god standard. Flott utsikt. Elbil-lader. Ski inn/ut. Lave felleskostn.

6. Hovedrapport

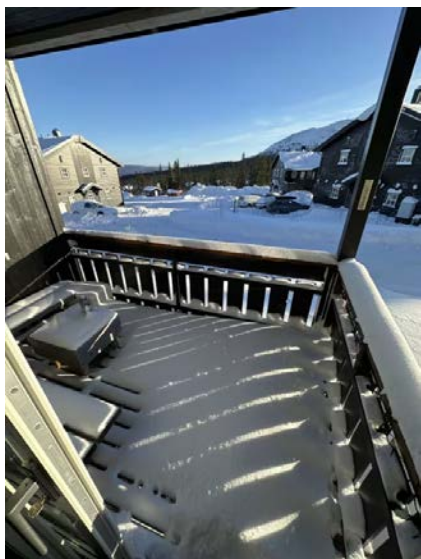
6.1 Balkong, terrasse, platting

Terrasse mot sør/øst med adkomst fra stue.
Terrasse er snødekt og ikke kontrollert.

Det bør foretas nærmere undersøkelser av terrasser når den er snøfri.

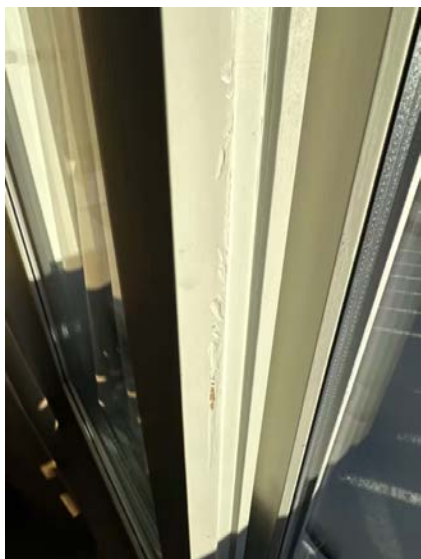
6.2 Vinduer og dører

Mindre sår/ hakk i terrassedør. Vedlikehold må påregnes.

Ingen vesentlige avvik eller skader ble registrert.

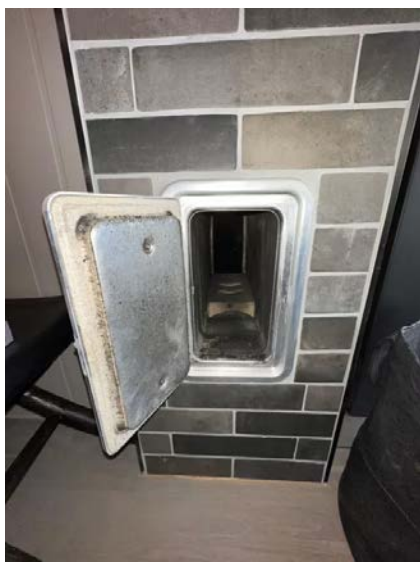
Viser sotluke innvendig.

Er det påvist avvik ved ildsted/feiluke/sotluke i forhold til avstand brennbart materiale?	Ja
--	----

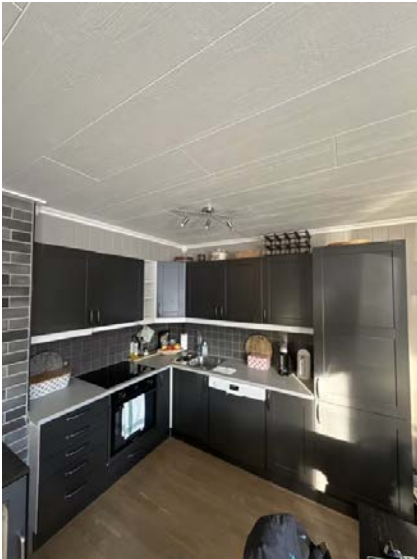
6.5 Kjøkken

Viser kjøkkeninnredning og hvitevarer.

Innredningen vurderes å være i funksjonell tilfredsstillende stand og ingen symptom på fukt eller skader ble påvist i utsatte soner.

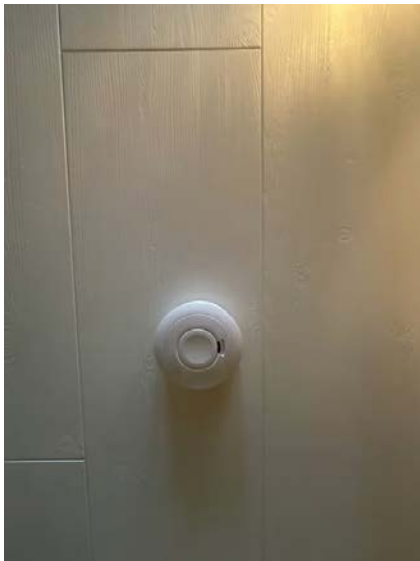
Viser brannvarsling.

Er det manglende samsvar mellom dagens bruk og godkjente byggetegninger?	Ikke kontrollert
Byggemeldte tegninger er ikke fremvist. Lovlighet kan derfor ikke kontrolleres.	
Har boligen åpenbare ulovligheter (F.eks ulovlige bruksendringer)?	Nei
Byggemeldte tegninger er ikke fremvist. Lovlighet kan derfor ikke kontrolleres.	
Er det avdekt forhold som tyder på at boenhet ikke er delt opp i brannceller etter kravene i teknisk forskrift?	Nei
Det er fremlagt faktura på utbedring av tak iht vedtak. Eier opplyser om at dette gjelder utbedring av brannskille på bygget. Anbefaler ytterligere undersøkelser.	
Er det manglende ferdigattest / midlertidig brukstillatelse?	Ikke kontrollert
Ikke fremlagt og derfor ikke kontrollert.	
Er det avvik på krav til rømning, dagslysforhold eller takhøyde?	Nei
Er det manglende brannslukkingsutstyr og røykvarsler i boligen iht forskrift?	Nei
Er det skader på brannslukkingsutstyr, røykvarsler, eller er apparat eldre enn 10 år?	Nei

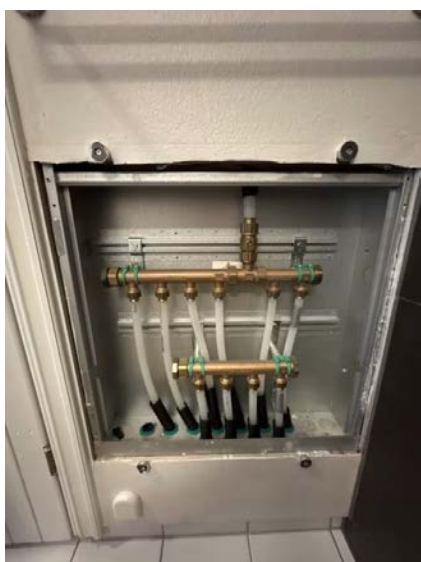
6.8 Vannledninger

Vannrør med rør i rør system fra fordelerskap plassert på bad og frem til sanitærinstallasjoner på baderom og kjøkken.

Type anlegg	Rør i rør system, Kobber
Vannrør med rør i rør system fra fordelerskap plassert på bad og frem til sanitærinstallasjoner på baderom og kjøkken.	
Hovedstoppekran er ikke påvist.	
Er det utført arbeider på anlegget etter byggeår?	Ukjent
Er det etablert fordelerskap?	Ja
Er det manglende vannstoppesystem i tilknytning til, eller manglende avrenning til sluk/avløp fra fordelerskap?	Nei
Har vannrør nådd en alder som gir økt risiko for skader eller følgeskader?	Nei
Er det manglende isolering av vannrør hvor det er risiko for frost eller kondens?	Nei
Er det registrert tegn til lekkasjer eller skader på vannrør?	Nei
Er det redusert vanntrykk ved prøving av to tappesteder samtidig?	Nei
Er det manglende tilgjengelighet til stoppekran?	Ja

Ingen lekkasjer eller skader ble registrert, generelt anbefales regelmessig testing av hovedstoppekran for å kontrollere at den stenger ved en eventuell lekkasje.

Anbefaler ytterligere undersøkelser av hovedstoppekran.

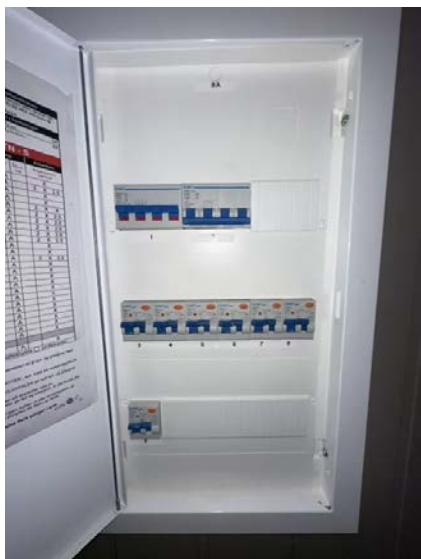
6.9 Elektrisk

Viser innfelt sikringsskap plassert på soverom.

Fremlagt tilsynsrapport fra Elvia 7/10/2021 uten avvik.

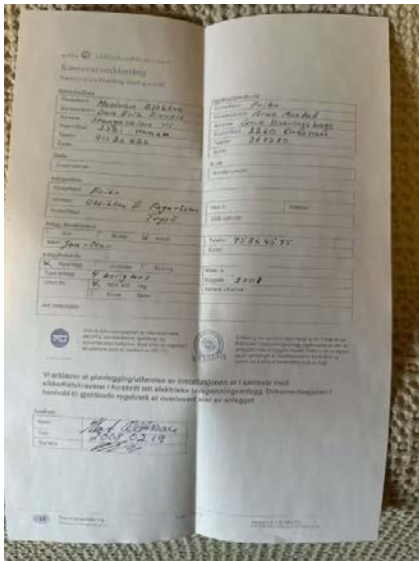
Viser samsvarserklæring fra oppføring.

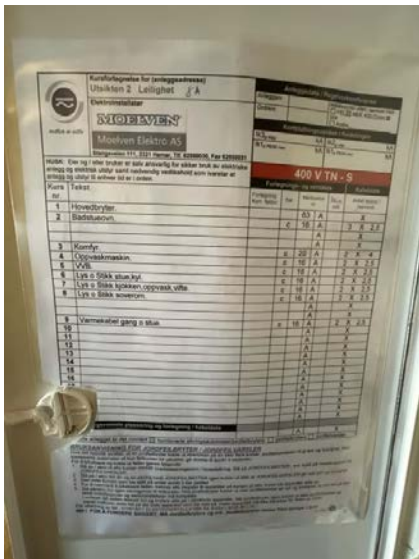
Viser kursfortegnelse.

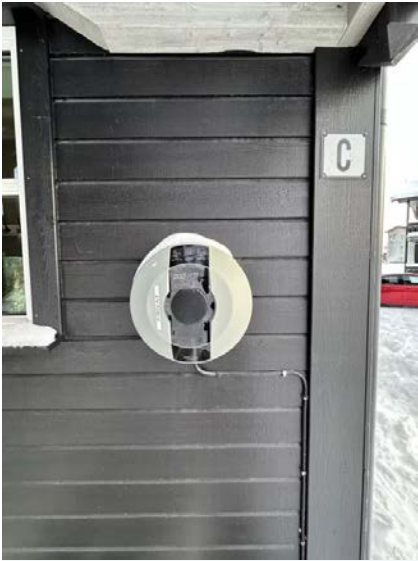
Viser elbillader montert ved inngangsparti.

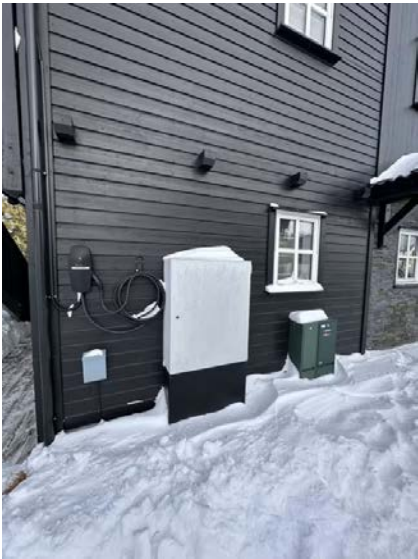
Viser utvendig inntaksskap med måler.

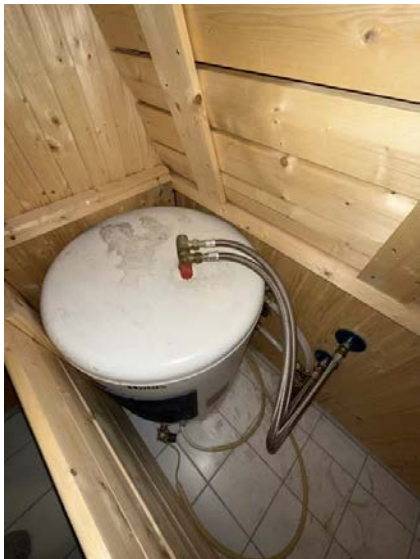
6.10 Varmtvannsbereder

Viser bereder plassert i badstue.

Plassering bereder	
Badstue	
Fundament	
Plassert på gulv	
Årstall	
2008	
Størrelse	
Antatt 120L	
Er det manglende lekkasjesikring av bereder?	Nei
Er plugg (støpsel) på berederen brunsvidd?	Ikke relevant, fast tilkobling
Er det tegn til lekkasjer fra bereder?	Nei
Er bereder over 20 år?	Nei
Oppsummering av varmtvannsbereder	TG-1

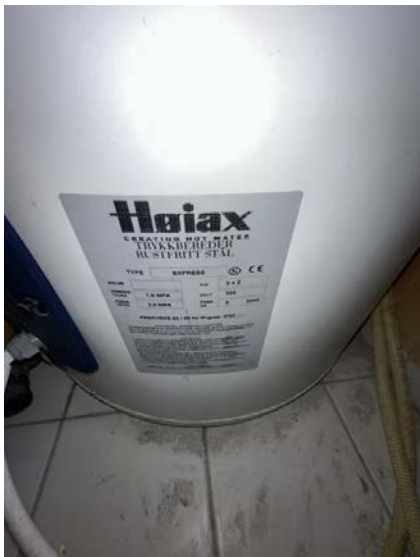
Viser teknisk data på bereder.

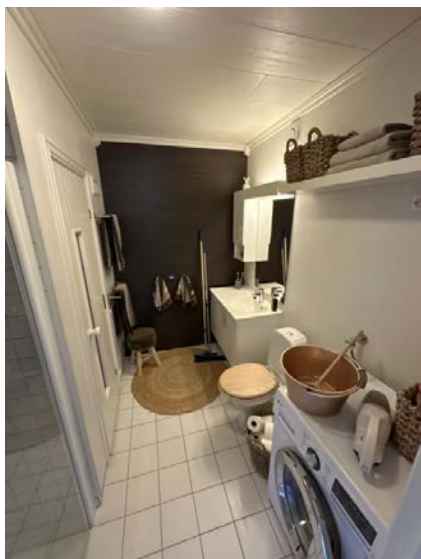
Viser baderomsinnredning, gulvstående toalett og opplegg for vaskemaskin.

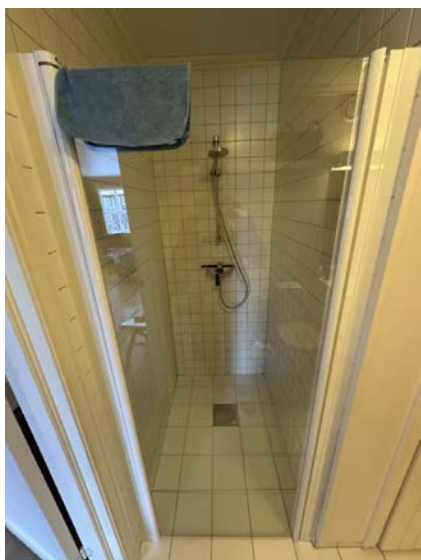
Viser dusjsonen.

Er det påvist avvik i krav om høydeforskjell på tettesjikt/fall til sluk? Ja

Er det fare for at lekkasjevann fra installasjoner i rommet ikke når sluket? Ja

Er det registrert riss, sprekker i fuger, bom (hulrom) under flis? Ja

Det er mulighet for at det kan forekomme vannlekkasje på våtrommet hvor vann ikke vil gå til sluk.

Det registreres riss / sprekker i flisfuger på gulv i dusjsonen.

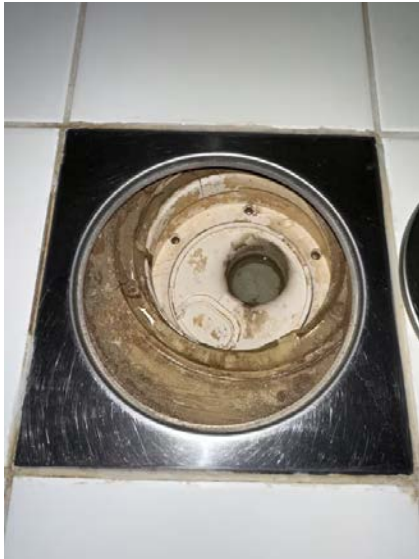
Er det påvist avvik ved utførelsen av membran/tettesjikt/klemring rundt sluk? Ja

Viser sluk i dusjsonen.

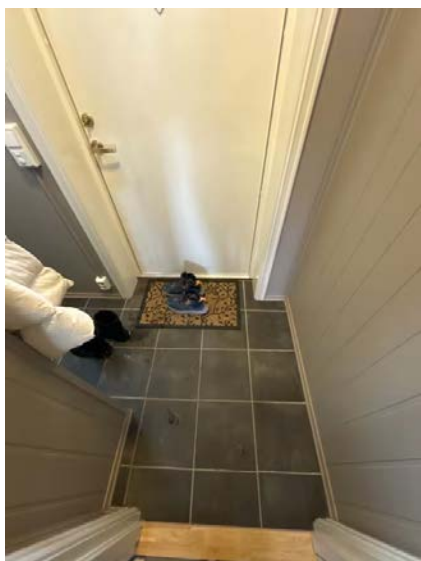
6.13 Øvrig: Innvendige overflater

Det ble registrert stedvis «bom» i gulvflis i gang.

Løpende observasjoner anbefales da fliser med «bom» kan løsne over tid.

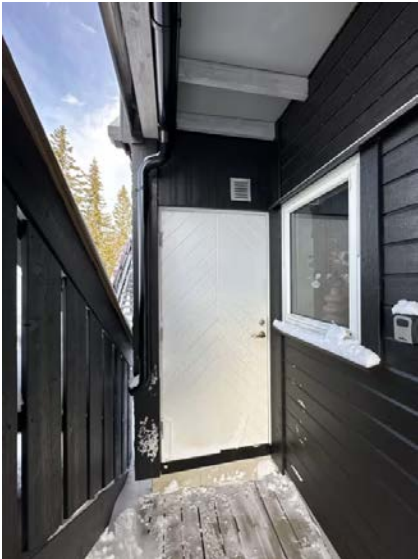
6.14 Øvrig: Utvendig bod

Viser bod med utvendig adkomst.

Bygningen er ikke teknisk vurdert etter forskrift til avhendingsloven (Tryggere bolighandel). Det er kun en generell og forenklet beskrivelse og vurdering uten tilstandsgradsetting.

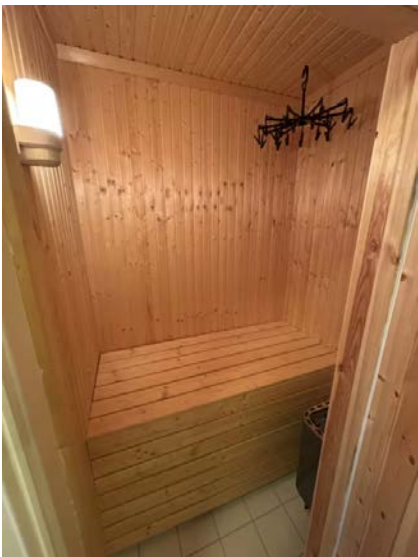
6.15 Øvrig: Badstue

Viser badstue.
