Stadionvegen 13D, 4480 KVINESDAL

**NY PRIS! Kvinesdal/ Faret - Stor og innholdsrik enebolig med sentrumsnær beliggenhet!**

| Tilstandsrapport ..... | 47 |

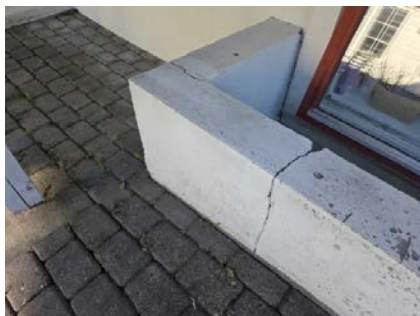
Sprekk i lysgrav.

Mindre riss og sprekker finnes, men ikke noe som anses for å være alvorlig.  
Grunnmur og fundament er funnet i generelt god teknisk stand.  
Noe avflassinger mm. av maling/puss.

Vedlikehold må påregnes.

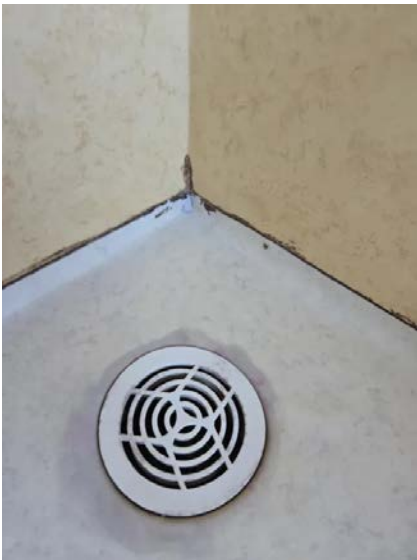
Indikasjon på fukt rundt sluk.  
Sprekker på tapet/belegg.

Overflater er utdatert.  
Indikasjon på fukt under belegget i dysj.  
Sprekker i belegget/overgangene.

Det er behov for totalrenovering av våtrommet!
