Stadionvegen 13D, 4480 KVINESDAL

**Kvinesdal/ Faret - Stor og innholdsrik enebolig med sentrumsnær beliggenhet!**

Tilstandsrapport

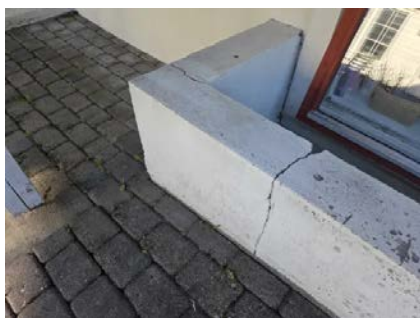
Sprekk i lysgrav.

| Er det påvist sprekker/riss eller skader? | Ja |

Mindre riss og sprekker finnes, men ikke noe som anses for å være alvorlig.  
Grunnmur og fundament er funnet i generelt god teknisk stand.  
Noe avflassinger mm. av maling/puss.

Vedlikehold må påregnes.

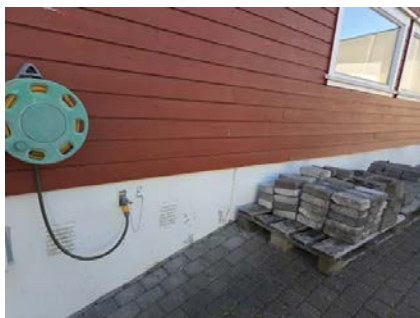
Oversikt grunnmur.

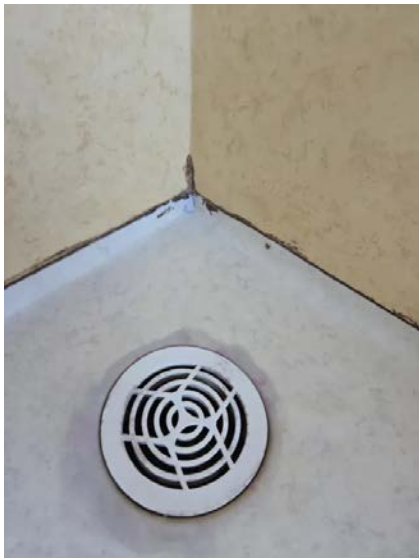
Indikasjon på fukt rundt sluk.  
Sprekker på tapet/belegg.

Overflater er utdatert.  
Indikasjon på fukt under belegget i dysj.  
Sprekker i belegget/overgangene.

Det er behov for totalrenovering av våtrommet!
