Skisporet 305, 2319 HAMAR

VOLLJORDET / HAMAR

Nøkkelinformasjon

Salgsobjekt: Rekkehus
Eierform: Eierseksjon
Byggeår: 2016
BRA-i/BRA Total 130/138 kvm
Tomtstr.: 64.4 m²
Soverom: 3
Gnr./bnr. Gnr. 1, bnr. 7509 snr. 22 og
129/5276-andel av
Gnr. 1, bnr. 7504
Snr. 22
Oppdragsnr.: 1213250018

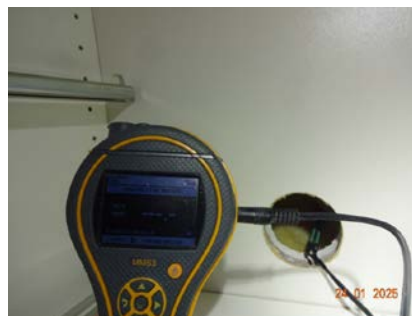
TO 1 Tilliggende konstruksjoner våtrom

Hulltaking er foretatt nederst på delevegg mot våtsonen. Ved bruk av fuktmåler ble det ikke registrert unormale verdier.

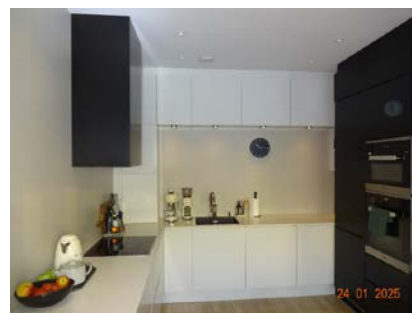
KJØKKEN

Kjøkkeninnredning med laminert benkeplate, over og underskap, glatte fronter, opplegg for oppvaskmaskin, ettgreps blandebatteri og kompositt kum.

Integrert koketopp, kjøll, stekeovn, micro og oppvaskmaskin.
Montert lekkasjestopper under kjøkkenbenk.

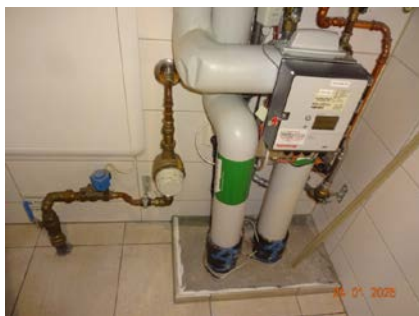
TG 1 Vannledninger

Stoppekran og vannmåler plassert på bad/vaskerom i 1.etasje.
Vannledninger av rør i rør.
Koblingskap for vannrør i vegg på bad/vaskerom i 1.etasje.
Etablert drengåpning for eventuelt lekkasjevann.
