Sentrumsgata 15A, 7970 KOLVEREID

Selveierleilighet midt i Kolvereid sentrum

Tilstandsrapport

BOLIGBYGG MED FLERE BOENHETER

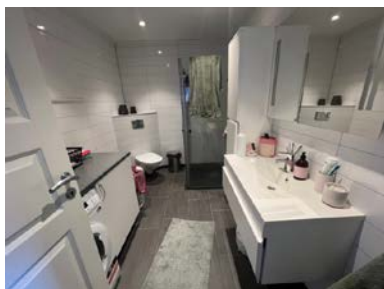
ETASJE > BAD/VASKEROM

TG 2 Overflater vegger og himling

- Det er påvist tegn til fuktskader i overflater.

Det ble registrert forhøyede fuktverdier i 1 skjøt på nedre del av palter på vegg i dusjsone men ikke større tegn til utsvelling. Det bemerkes og at plater ikke er lagt iht. leverandørens leggeanvisning da det skal være sokkellist mellom sokkelfis og underkant baderomsplater.
