Balders veg 26 B, 2413 ELVERUM

**Stor, lys og moderne 4-roms  
selveierleilighet fra 2015.**

# Innhold

## 6. Hovedrapport

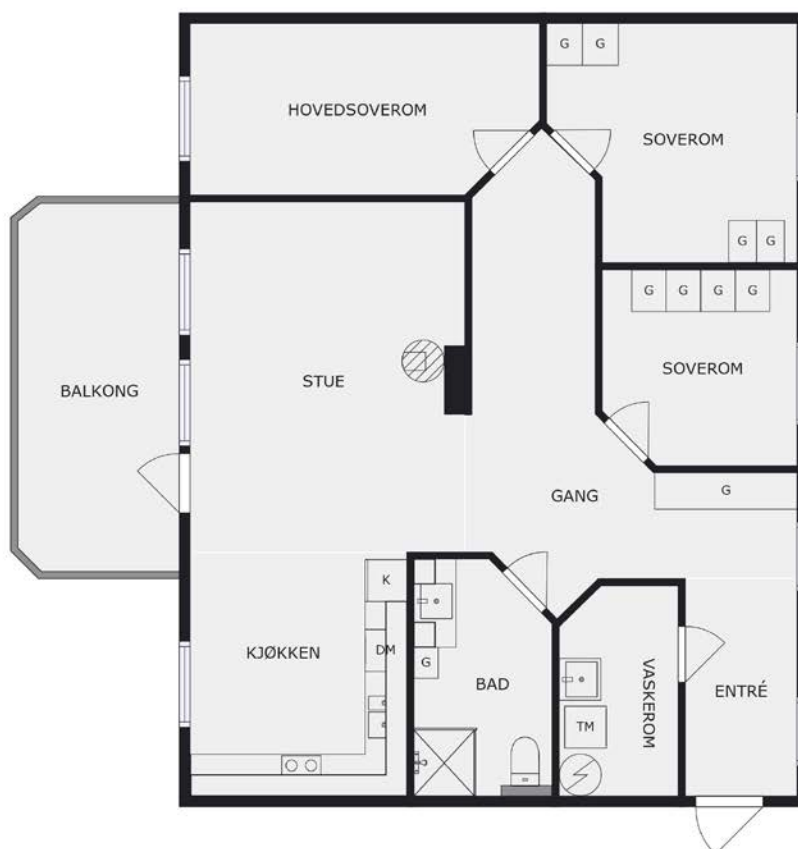
# Plantegning

Plantegningen er en ikke målbart illustrasjon og avvik kan forekomme.

BRA: 96 m<sup>2</sup>

BRA-i: 96 m<sup>2</sup>

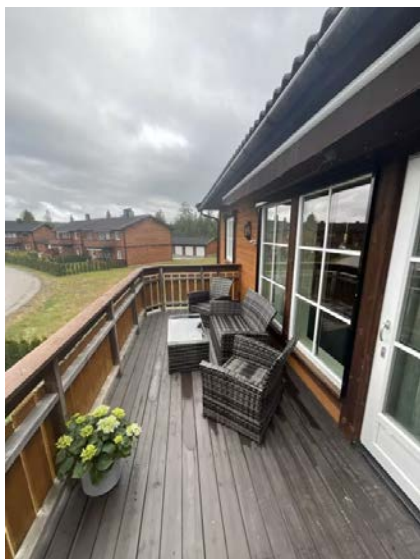
### 6.1 Balkong, terrasse, platting

| Type | Balkong |
| Adkomst til åpen balkong fra stue. Understøttet med tresøyler. | |
| Ingen vesentlige avvik eller skader ble registrert. | |

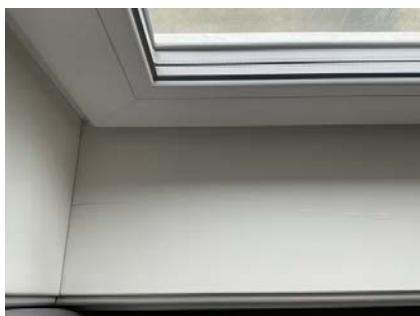
### 6.2 Vinduer og dører

Mindre sprekk og skjolder på utforing på soverom. Ikke målt forhøyde verdier.

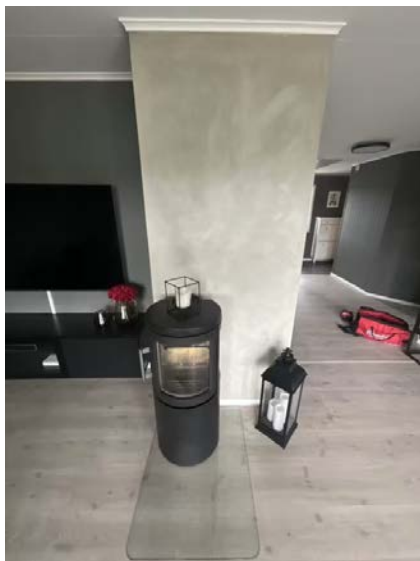
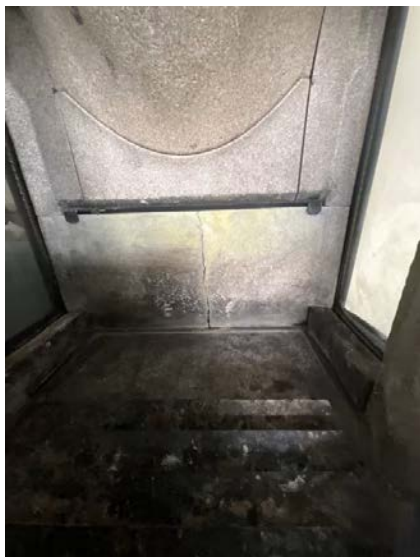
## 6.5 Ildsted/Skorstein innvendig i boligen

| Er det påvist avvik ved ildsted/feieluke/sotluke i forhold til avstand brennbart materiale? | Ja |

Det registreres sprekk i vedovn.

Med bakgrunn i påviste avvik og for en vurdering av eventuelle tiltak anbefales en ytterligere kontroll av pipa/ildsteder utført av brann- og feiervesen.

Anbefaler ytterligere undersøkelse av trekk ved ildsted.

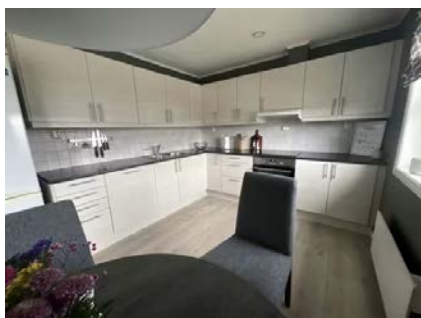
## 6.6 Kjøkken

Viser kjøkkeninnredning og hvitevarer.

Innredningen vurderes å være i funksjonell tilfredsstillende stand og ingen symptom på fukt eller skader ble påvist i utsatte soner.

Det er ikke påvist tegn på at det er montert lekkasjedeteksjon ved oppvaskmaskin/oppvaskkum, dette er et krav på kjøkkenet utifra alder. Må etableres for å lukke avviket.

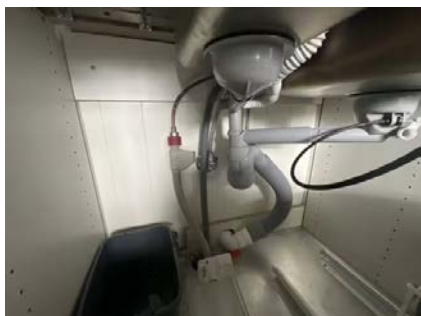
Viser vann og avløpsinnstallasjoner under kum.

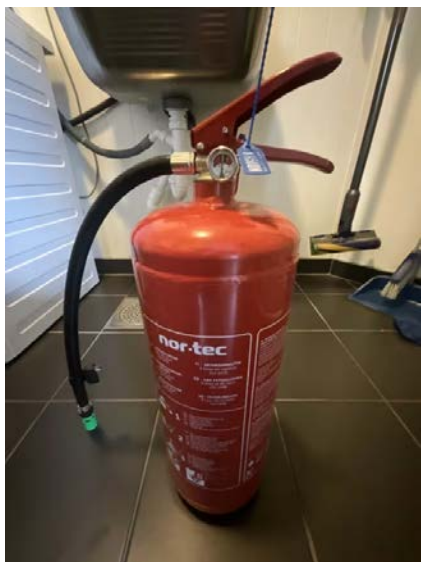
## 6.7 Lovlighet

| Er det manglende samsvar mellom dagens bruk og godkjente byggetegninger? | Ikke kontrollert |
| Byggemeldte tegninger er ikke fremvist. Lovlighet kan derfor ikke kontrolleres. | |

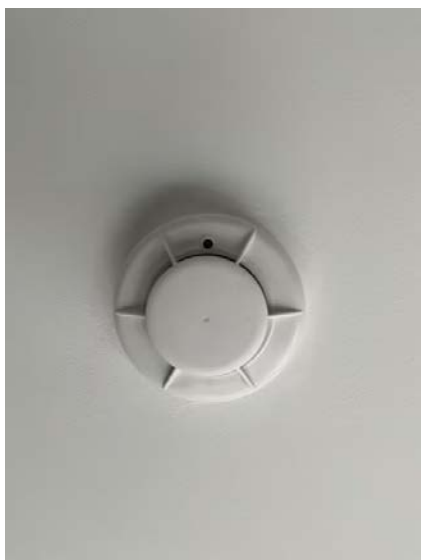
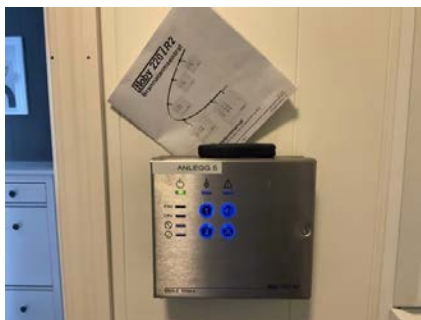
| Er det manglende brannslukningsutstyr og røykvarsler i boligen iht forskrift? | Nei |
| Er det skader på brannslukningsutstyr, røykvarsler, eller er apparat eldre enn 10 år? | Nei |

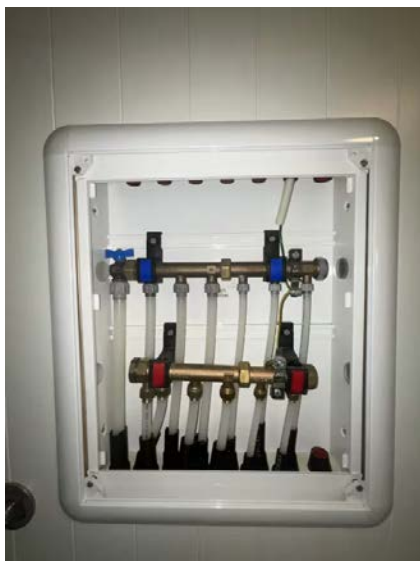
## 6.9 Vannledninger

| Type anlegg | Rør i rør system |
| <p>Vannrør med rør i rør system fra fordelerskap plassert på vaskerom og frem til sanitærinstallasjoner på badetrom, vaskerom og kjøkken.</p> <p>Hovedstoppekran plassert i fordelerskap.</p> | |

Funksjon og tilstand må vurderes av fagmann.

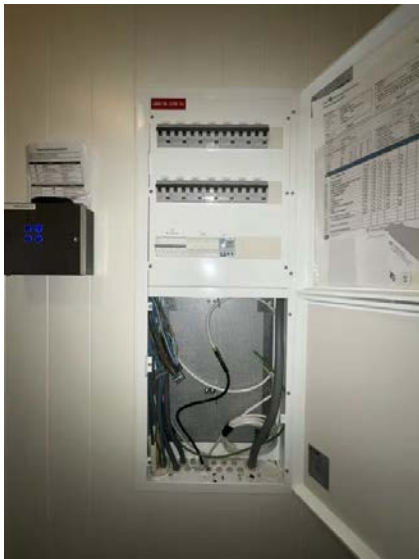
**6.10 Elektrisk**

Er det foretatt kontroll av det lokale el tilsyn i løpet av de siste 5 år

Nei

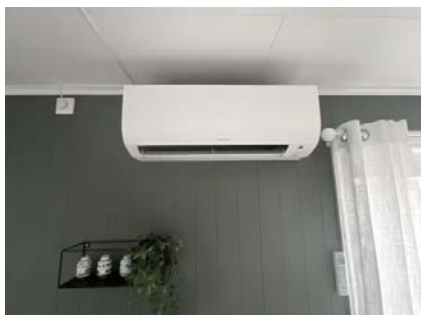
## 6.11 Varmesentral

Type anlegg Varmepumpe

Luft til luft varmepumpe. Innedel montert i stue. Varmepumpe montert i 2024.

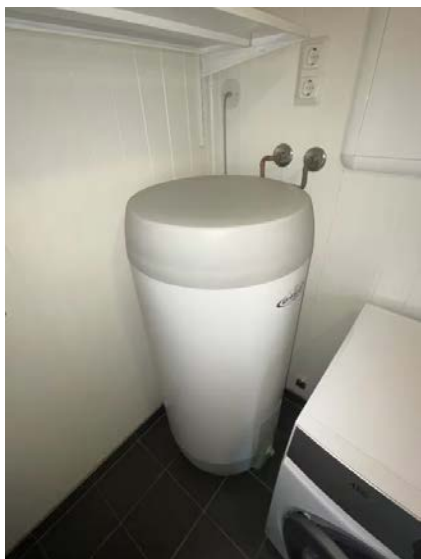
## 6.12 Varmtvannsbereder

Plassering bereder

Vaskerom

Er det manglende lekkasjesikring av bereder? Nei

Er det tegn til lekkasjer fra bereder? Nei

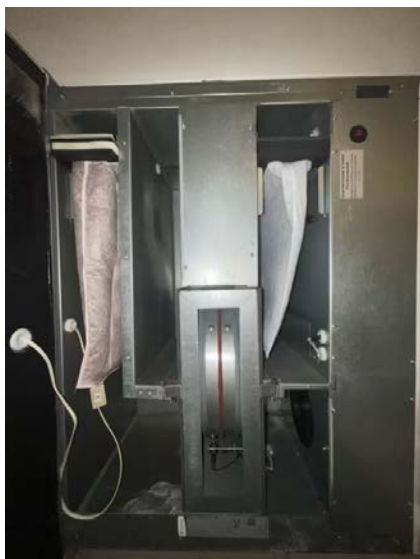
## 6.13 Ventilasjon

| Type ventilering | Balansert ventilasjon |
| Aggregatet er plassert på vaskerom. | |

Service på ventilasjonsanlegget anbefales.

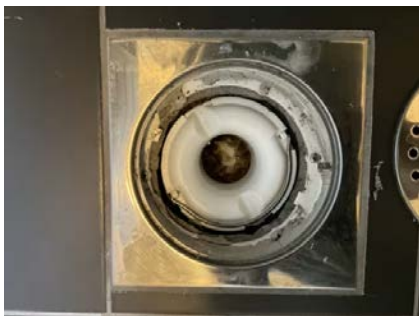
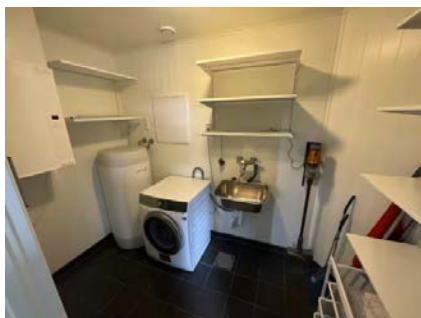
### 6.15 Våtrom: Vaskerom

Det er påvist avvik i fallforhold til sluk i forhold til krav i forskrift på byggetidspunktet.

Det er mulighet for at det kan forekomme vannlekkasje på våtrommet hvor vann ikke vil gå til sluk.

Ingen symptomer på skader ble registrert på befaringsdagen.

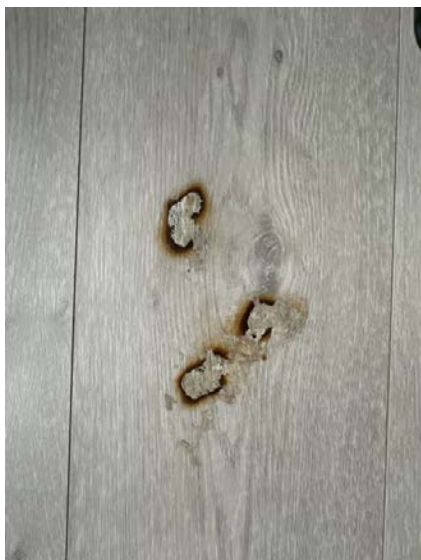
## 6.16 Øvrig: Innvendige overflater

Boligen er besiktet møblert, alle flater var ikke tilgjengelige. Anbefaler ytterligere undersøkelser.

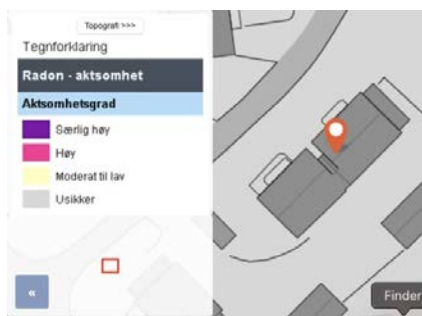
## 6.17 Øvrig: Radon

Ved kartsider fra NGU er det angitt at eiendommen ligger i område med usikker radonaktivitet.
