Hytte på Tomma, 8723 HUSBY

**Arkitekttegnet fritidsbolig av høy standard, beliggende i nydelige omgivelser.**

# Tilstandsrapport

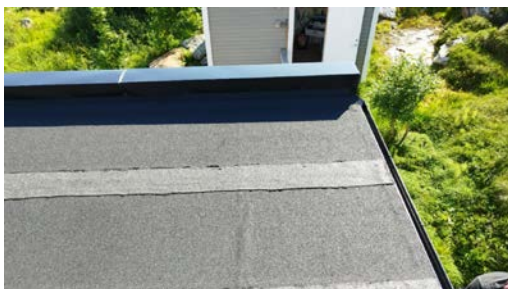
Det har ved en tidligere anledning vært en lekkasje på taket over soverommet på sør-øst hjørnet. Denne er i ettertid utbedret, men ca. 0,5-1m<sup>2</sup> av underliggende tro ble fuktskadet.

Området hvor lekkasjen oppsto.

Fuktskadet tro bør utbedres.

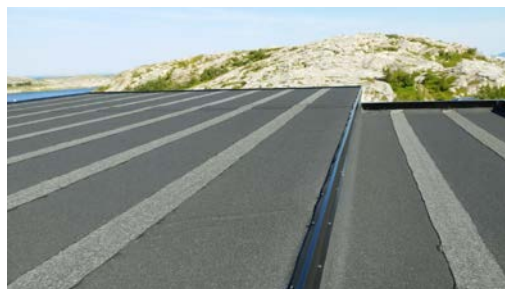
Kontroll av tekkingen.

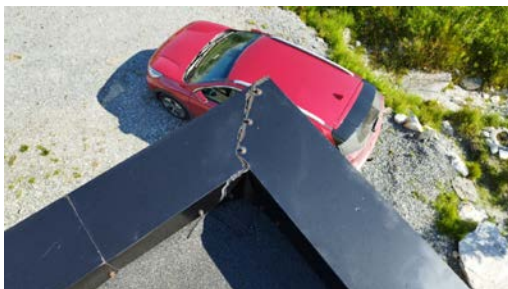
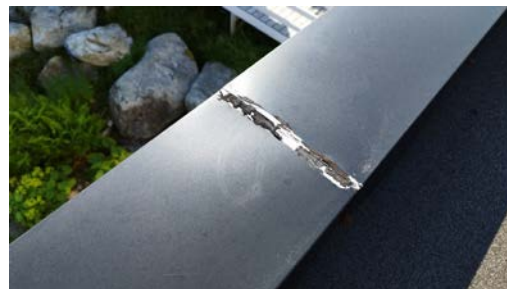
Rustdanneleser på innfestningen av gesimsbeslaget.

Den overflødig fugemassen og utførelsen i hjørner er hovedsaklig estetiske avvik.

Skruer med rustdannelse bør skiftes ut med tiden.

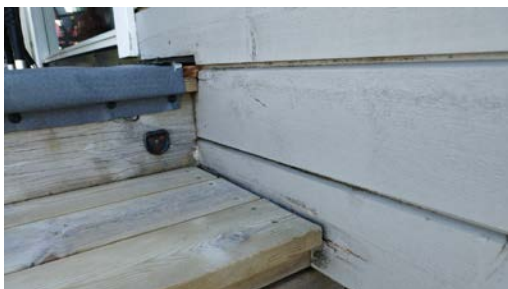
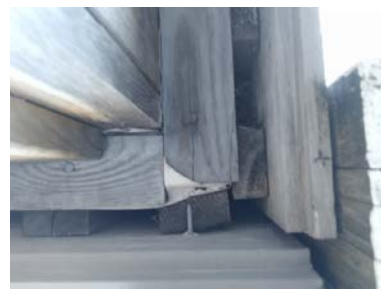
Råteskade i to av kledningsbordene ved trappen på fasade mot nord.

Vedlikehold av kledningen må påregnes.

Utskifting av råteskadet trevirke må utføres.

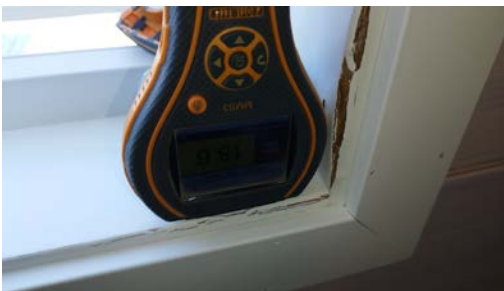
- Det er påvist avvik rundt innsetningsdetaljer.
- Karmene i vinduer er slitte og det er sprekker i trevirket.

Det måles forhøyede fuktverdier i foringen på soverommet mot vest, og det er fuktsvell.  
Limrester på karm.  
Fuktsvell i karmen mot øst.

- Det bør gjøres tiltak for å lukke avviket.

Det må gjøres nærmere undersøkelser angående fukt i karmen på soverommet. Det kan ikke utelukkes skjulte skader.

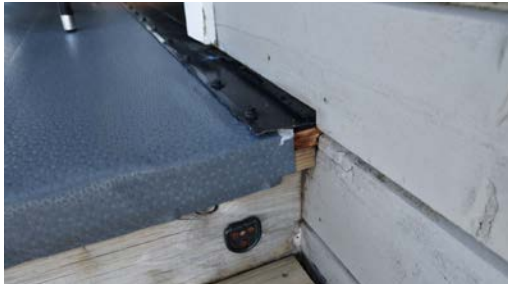
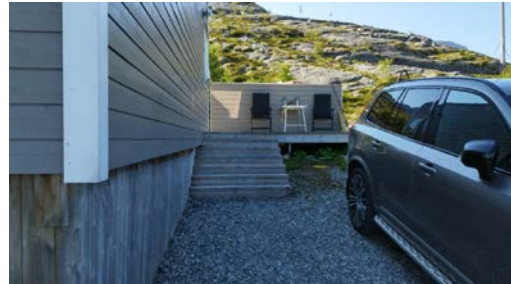
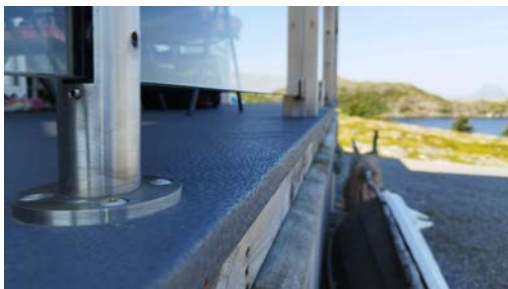
Lokal råteskade i hjørnet ved trappen. Selger opplyser at området har tørket opp.  
Rustdannelser på skruene i terreassedekket.  
Folien er punktert der rekkverket er innfestet.

- Rekkverk må monteres for å lukke avviket.
- Det er ikke krav om utbedring av åpninger i rekkverk til dagens forskriftskrav.

Normalt vedlikehold må påregnes.  
Deler av dekket med råteskader bør skiftes ut.

**Kostnadsestimat: 50 000 - 100 000**

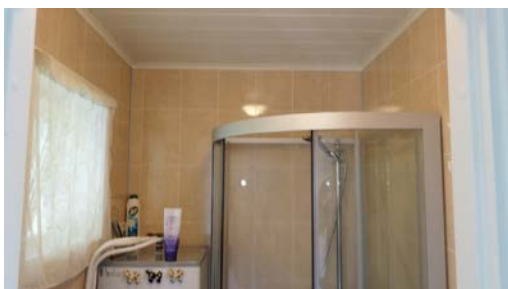
- Det er vindu/dør med ikke fuktbestandige materialer i våtsonen (ved vask, dusj, badekar, osv.), løsningen eller byggematerialet er uegnet.
- Det er avvik:

- Uegnete materialer må fuktbeskyttes/utskiftes.

Badet fungerer med dette avviket, men er ikke godkjent iht. dagens krav. TG2 settes ut fra standardens krav til vurdering av våtrom.

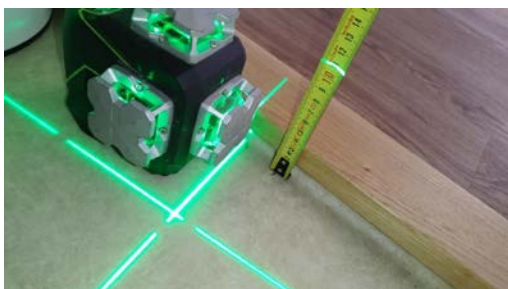
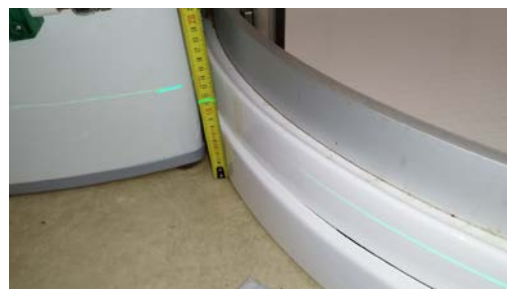
- Det er påvist at høydeforskjell fra topp slukrist til gulv/synlig topp membran ved dørterskel er mindre enn 25 mm.
- Det er påvist avvik i fallforhold til sluk i forhold til krav i forskrift på byggetidspunktet.

- Et bad med manglende/reduert fall til sluk blir mindre funksjonelt og sikkert for brukeren. Dette kan medføre stående vann på gulvet, vann som ikke ledes effektivt til sluket, økt risiko for at vann renner ut av rommet og redusert sklisikkerhet på gulvet.

Så lenge det benyttes dusjkabinett og bruksvannet ledes direkte ned i sluken, vil det ikke være noen umiddelbar fare for skade.
