## Nøkkelinformasjon

**Salgsobjekt:** Andelsleilighet  
**Eierform:** Andel  
**Byggeår:** 1919  
**BRA-i/BRA Total** 93/93 kvm  
**Tomtstr.:** 54563 kvm  
**Soverom:** 3  
**Antall rom:** 4  
**Gnr./bnr.** Gnr. 128, bnr. 48  
**Andelsnr.:** 107  
**Oppdragsnr.:** 1006260035

| Tilstandsrapport ..... | 82 |

Rune Kristiansen Takst AS  
Ansgar Sørli's vei 44. Leil. nr: 107. Oppdrag nr: 25127

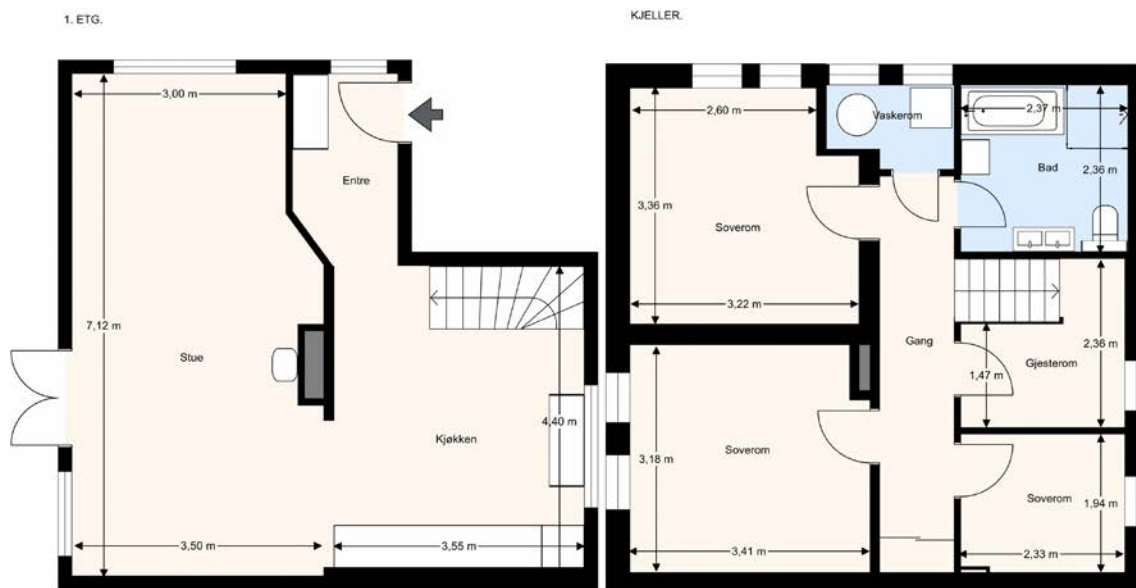
Rune Kristiansen Takst AS  
Ansgar Sørli's vei 44. Leil. nr: 107. Oppdrag nr: 25127

Planskissen er kun ment å være en illustrasjon av boligens planløsning, og gjør ikke krav på å være korrekt i alle detaljer.  
Ved oppmåling av boligens BRA/P-rom/S-rom, vil innervegger og sjakter/piper m.m. være medregnet, etter gjeldende måleregler.  
Planskissen er ikke måleverdig, og kan kun brukes etter avtale med takstmannen.

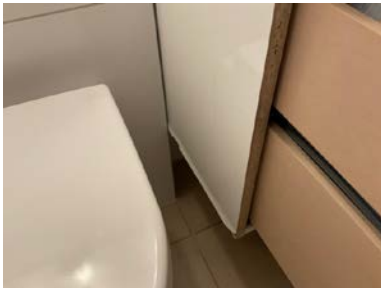
Det er registrert fuktskade på baderomsinnredningen.

Konsekvens: Forholdet er i hovedsak av kosmetisk betydning. Hva som skal gjøres av tiltak, må vurderes av ny eier.

Fuktskade på baderomsinnredningen.

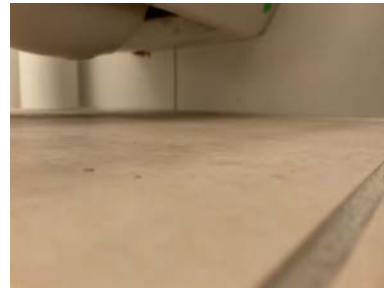
Det er ikke påvist tilfredsstillende løsning for å synliggjøre evt. lekkasje fra den innebygde sisternen.

Konsekvens: Evt. lekkasjer fra innbygget sisterner, vil ikke bli oppdaget.

Manglende dressjakke under klosett.

Det skal gjøres kontroll av innbygget klosett-sisterner og mulighet for synliggjøring av evt. lekkasjevann.

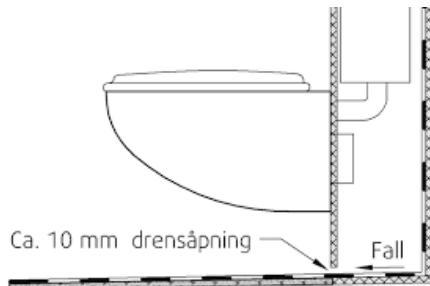
Normal montering av innbygget klosettsisterner.

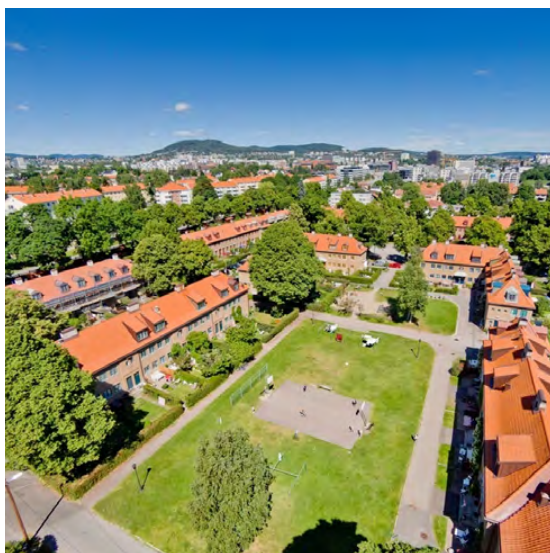
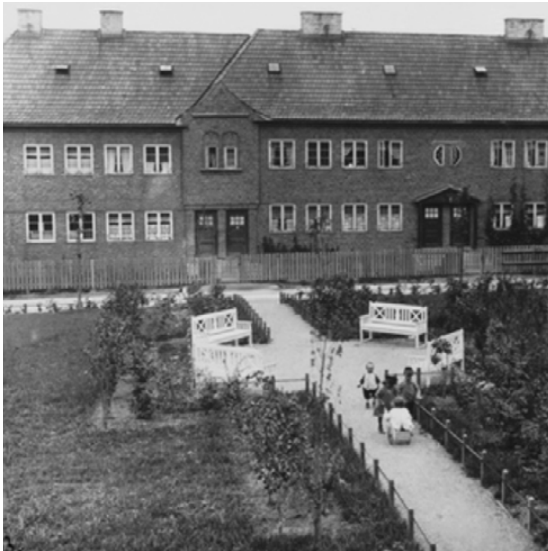
(Figur 1)

- På Kaare Røddes plass er to arker plassert på hver langsides av gårdsrommet, for å markere den opprinnelige gangstien som gikk gjennom parken (ser over, figur 1).
- Fasadene på leilighetene som vender mot grusbanen i Tore Hunds vei, har mer forseggjorte detaljer og en høyere gesims enn de omkringliggende fasadene, noe som gir en symmetrisk og hevet opplevelse av plassen.
- Den vestlige enden av Tore Hunds vei har også en unik fasade som skaper et pent og forseggjort motiv i avslutning på gaten.
