Hammarmyra 10, 8626 MO | RANA

**Nyere 3-roms andelsleilighet | 1.  
etasje | Carport m/sportsbod |  
Adkomst fra terrasse til felles hage**

## ANDELSLEILIGHET I 1. ETASJE.

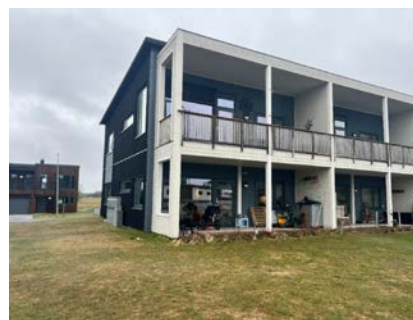
### TO 1 Balkonger, terrasser og rom under balkonger

Steinbelagt inngangsparti som er overbygd av svalgang i 2. etasje. Platting/veranda på ca 16m<sup>2</sup> med adkomst fra stue med impregneret dekke.

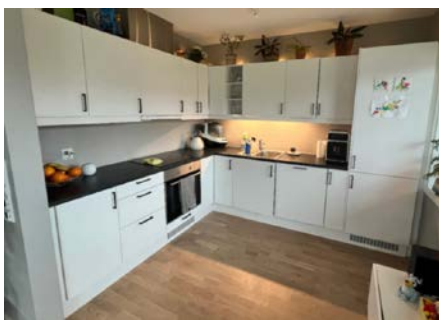
## ETASJE > KJØKKEN

Kjøkkenet har parkett på gulvet, malt gips på vegger og i tak. Kjøkkenet har innredning med slette fronter. Benkeplaten er av laminat med 2-kums benkebeslag. Det er induksjonstopp, integrert kjøle/fryse-skap, oppvaskmaskin og stekeovn. Det er komfyrvakt og vannstopp-system. Malt overflate mellom benk og overskap. Målt med fuktindikator foran oppvaskmaskin og benk uten forhøyede verdier.

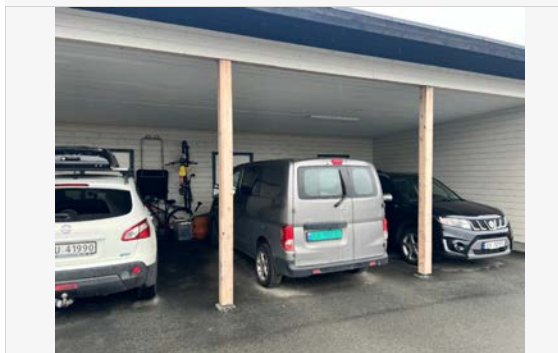
### Carport i rekke med sportsbod.

Opplagringsplass og oppstillingsplass for bil.

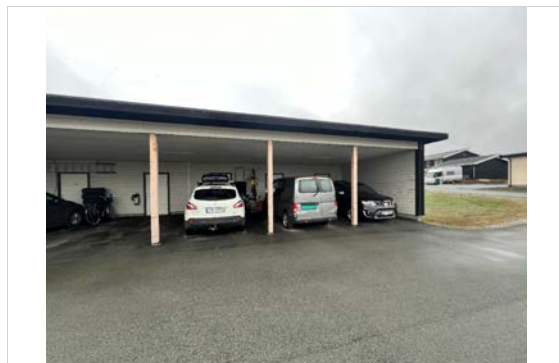
Bod i bakkant, kledd med OSB-plater på vegger og betonggulv.  
Boden har malt ytterdør og vindu med isolerglass.  
Innlagt strøm.
