Dalegata 21, 6516 KRISTIANSUND N

**Lys og trivelig 3-romsleilighet med  
sentral beliggenhet på Nordlandet  
i Kristiansund**

# Tilstandsrapport

## BOLIGBYGG MED FLERE BOENHETER

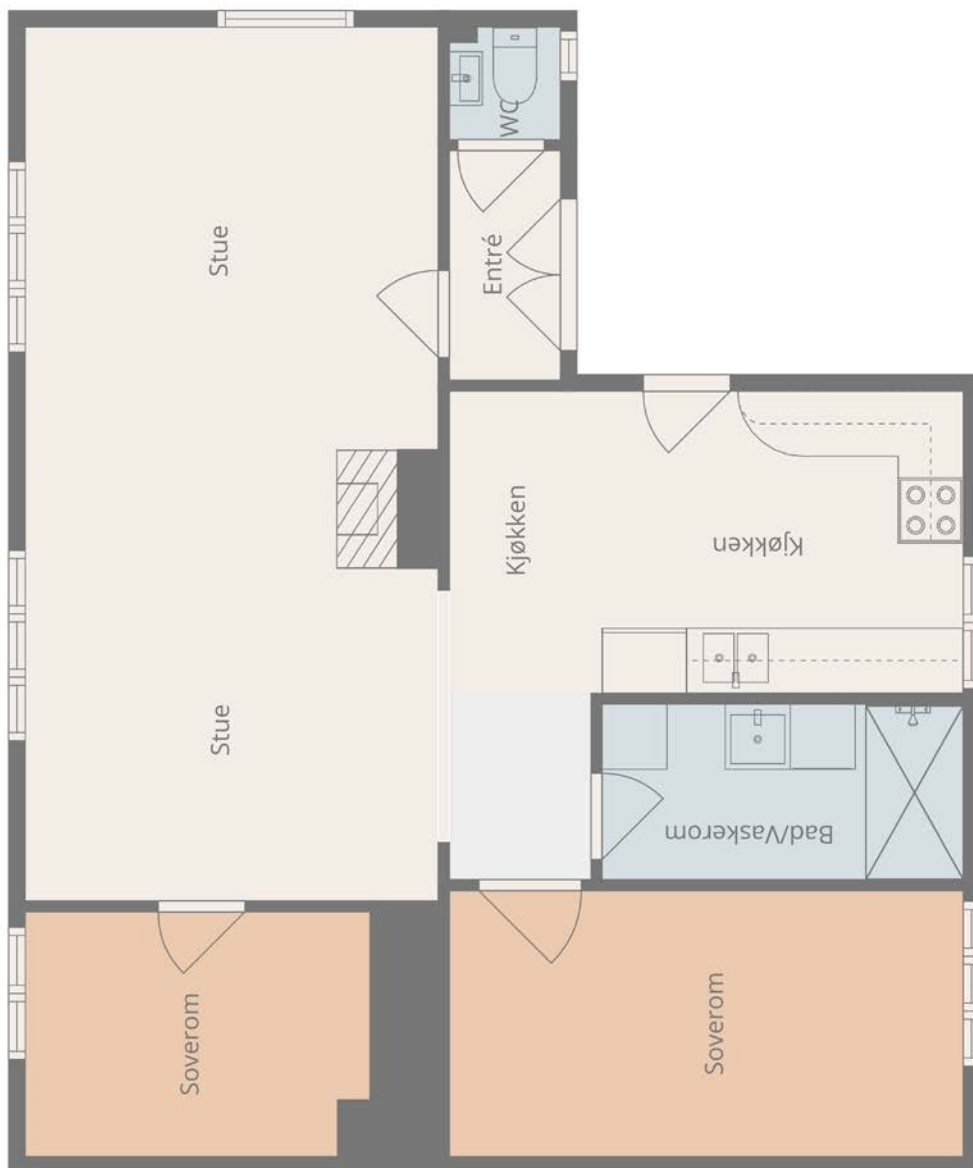
Mål Beregnes Med Cubicasa- Teknologi. De Anses Å Være Meget Pålitelige, Men Ikke Garanterte.

Plantegningen er ikke i målestokk og noe avvik kan forekomme. Megler/selger tar ikke ansvar for evt. feil.

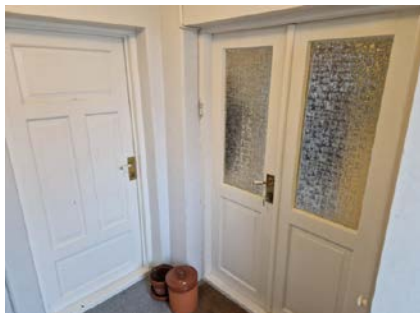
Leiligheten har malte ytterdører, uten B-30 klassifisering (brannklassifisering).

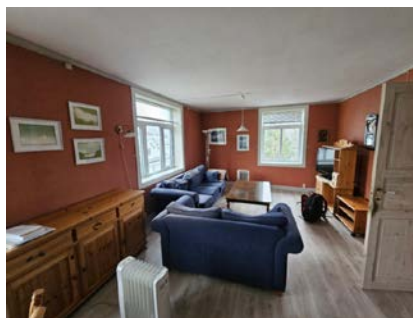
- Målt høydeforskjell på over 20 mm innenfor en lengde på 2 meter. Tilstandsgrad 3 gis med bakgrunn i standardens krav til godkjente måleavvik.

Det er registrert et avvik ved stikkmåling av etasjeskillet på over 20 mm over en lengde på 2 meter. Slike skjevheter er ikke uvanlige for bygg oppført i den aktuelle perioden.

Avviket utgjør ingen sikkerhetsrisiko i dag, men kan påvirke plassering av gulv, dører eller innredning. Kostnads estimat reflekterer kost av konsultasjon med faglært om mulighet for utbedring. Kost Priskonsekvens er ikke for utbedring og oppretting av bjelkelag.

**Kostnadsestimat: Under 20 000**

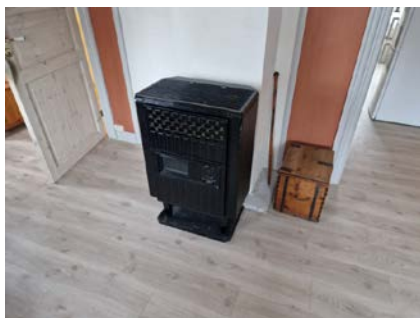
Gjennom leiligheten går det en murtpipe med pusset overflate. I leiligheten står det en eldre olje-kamin, men denne er ikke tilkoblet og ikke vurdert.

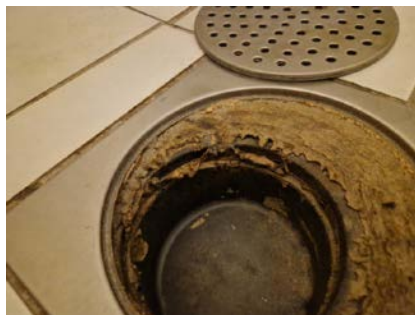
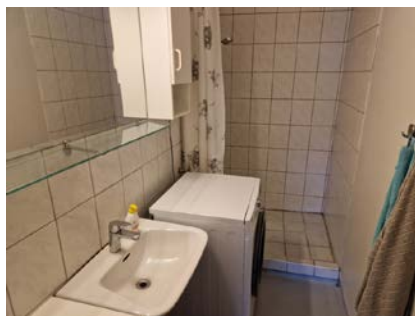
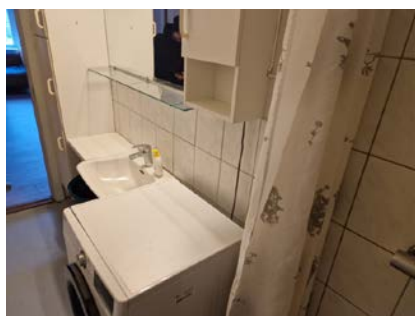
- Manglende oppgradering av våtrommet medfører høy risiko for at konstruksjonene ikke vil tåle vanlig bruk av vann eller lekkasjer. Selv om det er dusjkabinett, er det fortsatt en betydelig risiko for at våtrommets konstruksjoner ikke tåler lekkasjer. Dette kan føre til fuktskader på tilstøtende konstruksjoner.

Slik våtrommet står i dag er det en risiko konstruksjon. For at rommet skal oppnå en TG 0 eller 1 må vaskerommet opp til dagens krav. Alle forhold med tettesjikt, våtsone, sluk m.m. må dokumenteres.

**Kostnadsestimat: 100 000 - 200 000**

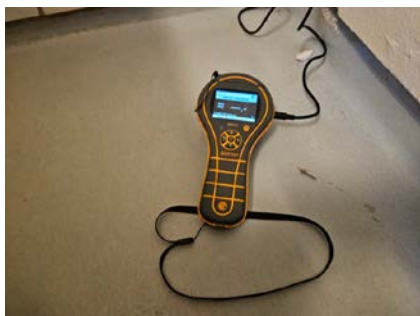
Hulltaking/fuktsøk er foretatt og ingen unormale forhold er avdekt. Hulltaking er en stikk kontroll ett sted. Kontrollen kan ikke utelate fuktskader andre steder i rommet.

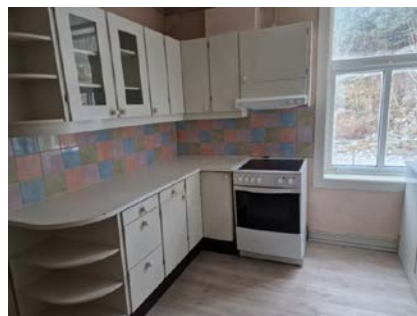
### ETASJE 3. > KJØKKEN

Gulvet er belagt med vinylbelegg. Veggene er kledd med malt strie. Det innvendige taket er lagt med malte plater. Kjøkkenet har en lys kjøkkeninnredning som går over 3 vegger. Innredningen er av skap og skuffer med profilerte fronter. Det er en laminat benkeplate med nedfelt vask. Kjøkkenet er utstyrt med frittstående komfyr og kjøle/fryseskap.

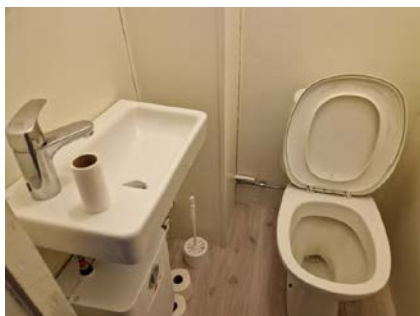
- Mekanisk avtrekk bør etableres på toalettrom.
