Pinnerudvegen 62F, 2390 MOELV

**Flott og usjenert beliggende  
leilighet med flotte solforhold og  
god utsikt. Kort veg til sentrum.**

Tilstandsrapport

## BOLIGBYGG MED FLERE BOENHETER

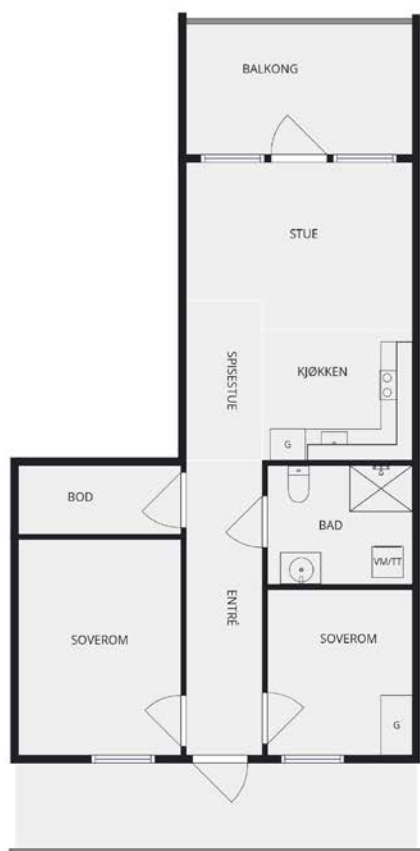
Plantegningen er en ikke målbar illustrasjon og avvik kan forekomme.

Tegningen er ikke i målestokk og noe avvik kan forekomme.  
Megler/selger tar ikke ansvar for evt. feil.

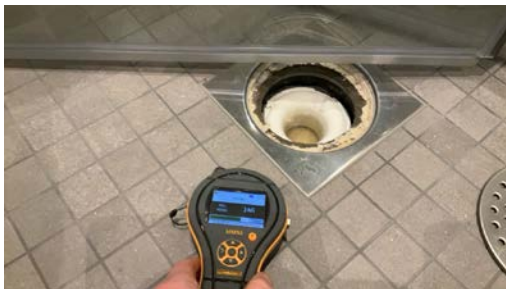
Plastsluk. Ukjent tettesjikt/membran.

Ved bruk av fuktindikator på utsatte steder registrerte jeg ingen unormale verdier. Det kan generelt ikke gis garanti for flislagte flater, da membran ikke kan kontrolleres. Dusjing direkte på gulv/vegger gir økt belastning på konstruksjonene. Membraner har en aldringsprosess og forventet brukstid. Dette kan også variere ut fra hvilken type membran som er benyttet, hvilke egenskaper denne har i kombinasjon med selve utførelsen, og ut fra bruksintensitet. Risiko for lekkasjer øker med alder.

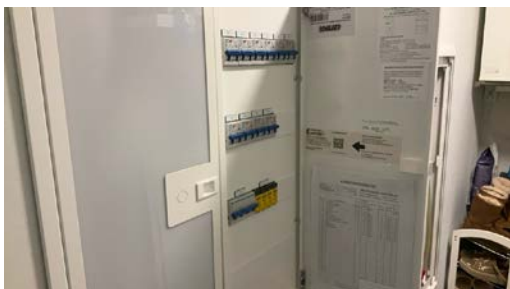
El-anlegg med automatsikringer. I hovedsak skjult ledningsnett. Sikringsskapet er plassert i teknisk rom.
