Brinken 89, 2050 JESSHEIM

**Her har du muligheten til å skape  
noe eget! Flott tomannsbolig med  
en sentral beliggenhet i Jessheim

# Tilstandsrapport

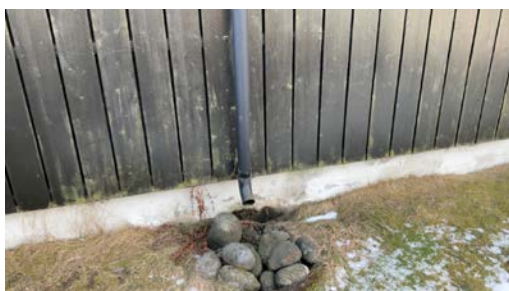
## IG 2 Veggkonstruksjon

Yttervegg i isolert bindingsverk som var normal byggeskikk på oppføringstidspunktet. Kledning bærer stedvis preg av elde og slitasje. Eldre trevegger kan erfaringsmessig ha skjulte skader, spesielt over grunnmuren og rundt vinduer/dører/gjennomføringer. Lufting av kledningen er ikke iht. dagens anbefalte løsning, men heller ikke dårligere enn normal løsning ved husets byggeår.

Eksakt tilstand kan ikke kontrolleres uten bygningsmessige inngrep. Konstruksjonene er ikke skadedyr-sikker. Småsprekker nederst på kledning er registrert. Kledning bærer stedvis preg av elde og slitasje. Eldre trevegger kan erfaringsmessig ha skjulte skader, spesielt over grunnmuren og rundt vinduer/dører/gjennomføringer. Lufting av kledningen er ikke iht. dagens anbefalte løsning, men heller ikke dårligere enn normal løsning ved husets byggeår.

Lokalt vedlikehold/oppgraderinger må påregnes.

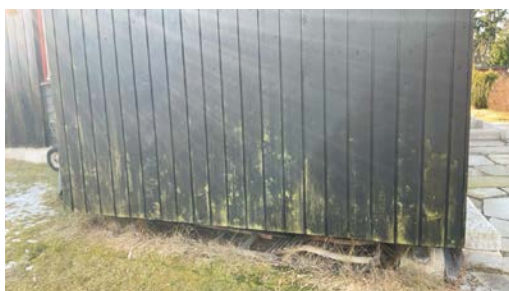
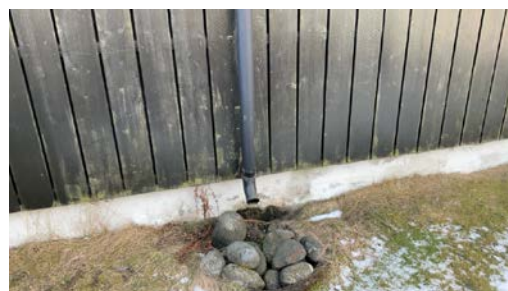
## IG 2 Vinduer

Trevinduer med 2-lags energiglass.

- Karmene i vinduer er slitte og det er sprekker i treverket.
- Det er avvik:

Utskifting/fornyng av eldre vinduer bør etter hvert påregnes som følge av alder/slitasje. Utskifting av eldre vinduer kan ha positiv effekt på energibruken i boligen.

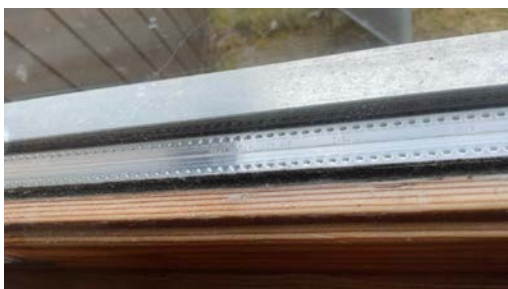
## Dører

Ytterdør i treverk.  
Balkongdør i treverk.

- Det er påvist utetthet/åpning mellom dørblad og dørkarm. Dvs. at kald trekk kan oppstå.
- Det er avvik:

Ingen umiddelbare tiltak er nødvendig, men oppgraderinger må etter hvert påregnes.

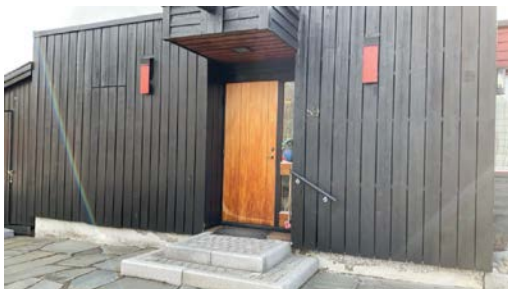
## Balkonger, terrasser og rom under balkonger

Veranda med utgang fra stue. Konstruksjoner, overflater, rekkverk og håndlist i treverk. Fundamentert med blokker direkte på grunn. Terrasser/verandaer som står under åpen himmel vil alltid ha vedlikeholdsbehov. Dette må påregnes.

- Det er påvist at dekke på terrassen har en del sprekker.

Lokale utbedringer må påregnes. Verandaer som står under åpen himmel og utsatt vær vind/være vil alltid ha vedlikeholdsbehov. Dette må påregnes.

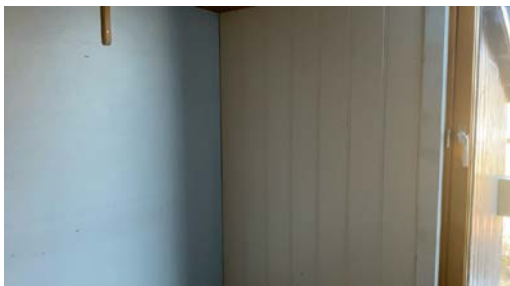
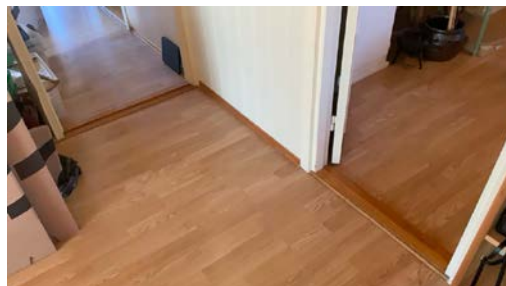
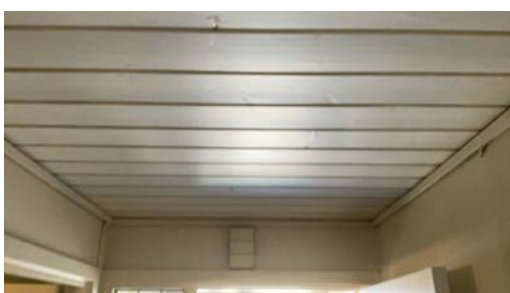
## TG 2 Etasjeskille/gulv mot grunn

Etasjeskille er antatt utført i trekonstruksjoner.

- Det er målt høydeforskjell på mellom 15-30 mm gjennom hele rommet. Tilstandsgrad 2 gis med bakgrunn i standardens krav til godkjente måleavvik.
- Målt høydeforskjell på mellom 10 - 20 mm innenfor en lengde på 2 meter. Tilstandsgrad 2 gis med bakgrunn i standardens krav til godkjente måleavvik.

Eksakt tilstand kan ikke kontrolleres uten bygningsmessige inngrep. Takstmann anbefaler ytterligere undersøkelser. Skjevheter i etasjeskiller, dette er normalt byggeåret tatt i betraktning. Erfaringsmessig kan eldre etasjeskiller ha skjulte skader, spesielt over grunnmur. Det ble ikke registrert tegn på dette, men det gjøres oppmerksom på risikoen. Lav høyde til terreng gir økt risiko for skade.

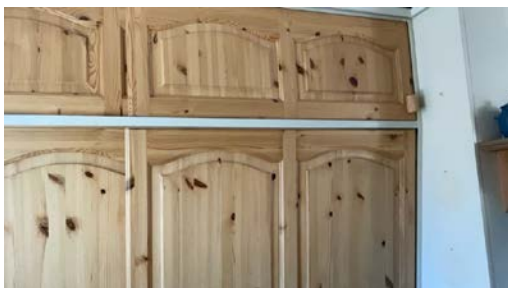
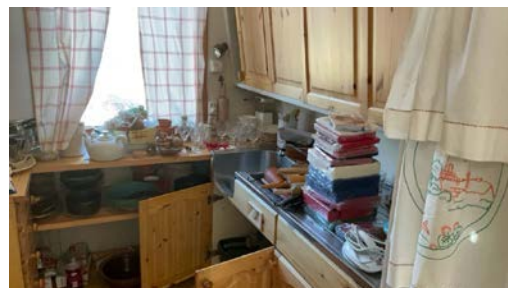
#### TG 1 Avtrekk

Kjøkkenventilator er montert over komfyr.

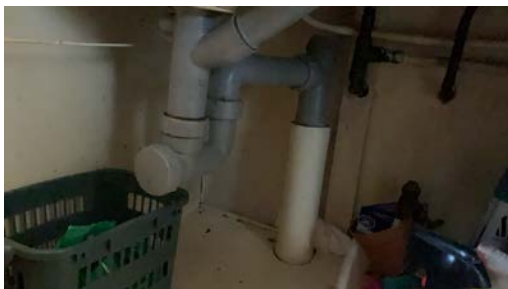
### TG 2 Avløpsrør

Synlige avløpsrør i: Soil/støpejern. Plast.

- Det er ikke behov for utbedringstiltak siden anlegget fungerer i dag, men ut ifra alder kan skader plutselig oppstå på eldre anlegg.

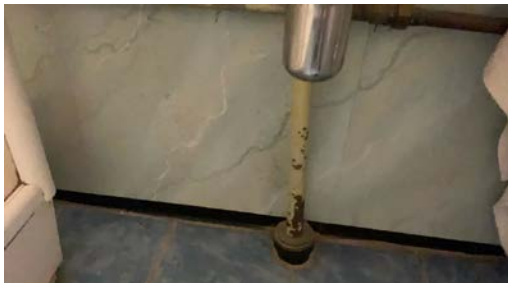
### TG 1 Ventilasjon

Ventilasjonen består av naturlig ventilasjon. Frisk tilluft blir tilført gjennom ventil i yttervegg, ventiler i vindu eller gjennom aktiv lufting med vinduer. Brukt luft trekkes ut uten bruk av vifter.

Det er mekanisk avtrekk fra kjøkken.

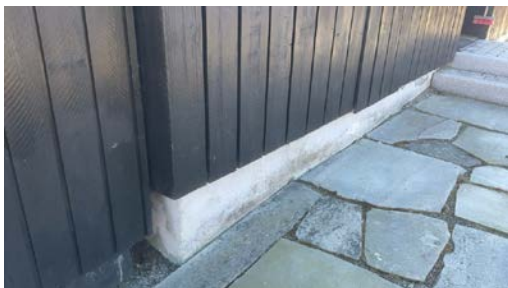
## TG 0 Terrengforhold

Tomten er flat.
