# Sjarmerende og nylig oppgradert tomannsbolig - Pen og solrik hage med utedstue - Garasje -

| Tilstandsrapport ..... | 36 |

Befaringsdato: 28.11.2025

Rapportdato: 18.02.2026

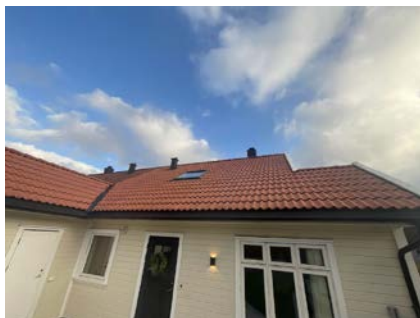
### TG 2 Nedløp og beslag

Nedløp og beslag av stål fra byggetid.

Mer enn halvparten av forventet levetid passert. Renner lekker i noen skjøter.

TG2 gis på bakgrunn av passert forventet levetid og fordi renner lekker. Forventet levetid på renner og beslag av stål er ca 30år.

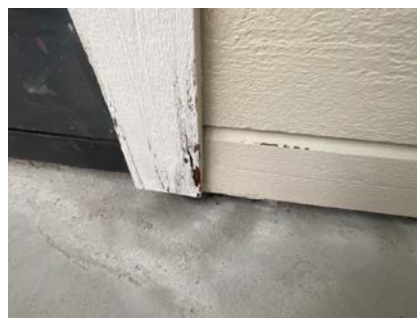
TG2 er gitt på bakgrunn av råten som er påvist. Hjørnebord bør byttes.

**Kostnadsestimat: Under 10 000**

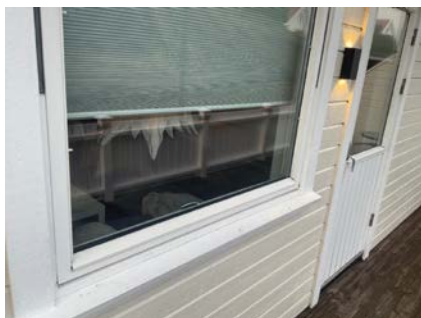
## ! TG 2 Dører

Malt hovedytterdør av tre med glass i. Antas være fra byggeår.  
Malt balkongdør av tre med glass fra -04.  
Malt boddør av tre, antas være fra byggeår.

- Dører må justeres.

Hovedinngangsdør må justeres eller evt skiftes.  
Boddøren trenger vedlikehold før det starter med råde.

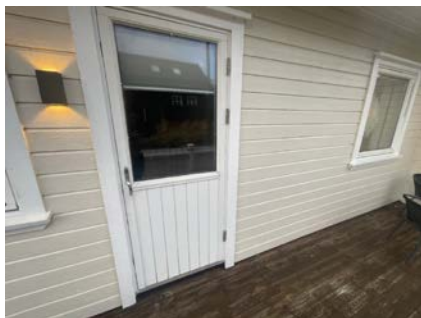
## ! TG 1 Balkonger, terrasser og rom under balkonger

Platting på fremsiden av huset. Bjelkelag og terrassebord av tre. Trenger vedlikehold da bordene er grønne.  
Gjerde med stående trepanel.

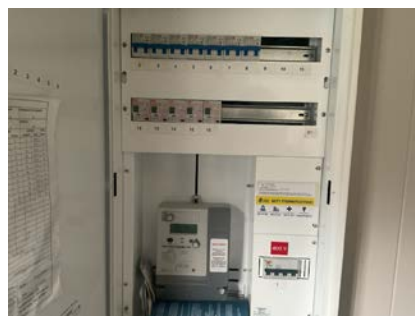
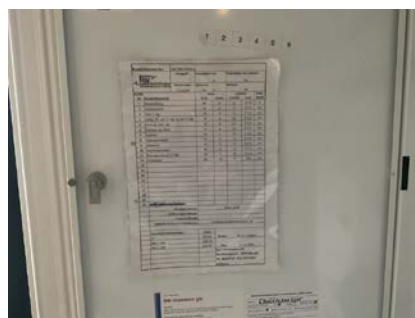
TG2 vurderes da det ikke foreligger samsvarserklæring i sikringskapet og kursfortegnelsen i stemmer med antall sikringer.
