Spireavegen 49, 2150 ÅRNES

**Flott og moderne enebolig i kjede
over to plan fra 2023 med
barnevennlig og naturskjønn
beliggenhet - balkong og carport**

Tilstandsrapport

KJEDEHUS

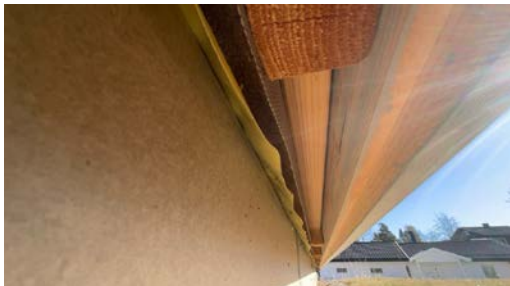
TG II Takkonstruksjon/Loft

Punktet må sees i sammenheng med Taktekking

Avvikene gir grunn til å overvåke forholdet nøye for å unngå større skade eller følgeskader.

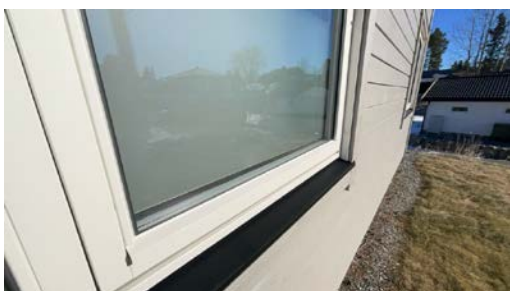
TG 1 Dører

Bygningen har malt hovedytterdør og malt balkongdør i tre.

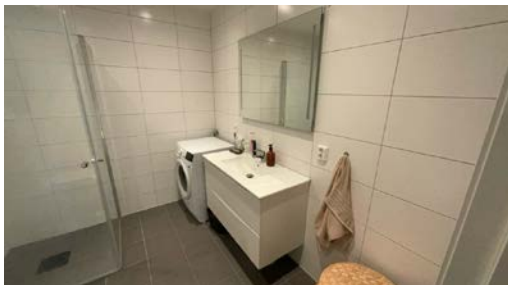
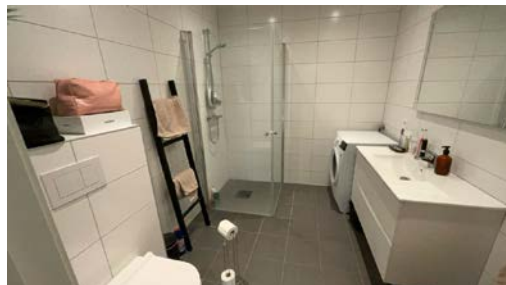
1 ETASJE > BAD

Bad med flisbelagte flater og gulvvarme, vegghengt toalett, servant, dusj og opplegg for vaskemaskin. Hvit glatt innredning.

TG 1 Overflater vegger og himling

- Innhent dokumentasjon, om mulig.

Dokumentasjon må foreligge for å lukke avviket i NS3600, Det må foreligge dokumentasjon, prosjektering, FDV (produktdatablader) dokumentasjon på produkter samt dokumentasjon som kontrollerklæringer fra utførende. Ved feil utførelse eller ikke dokumentert utførelse kan det ikke fastslås oppbyggingsmetode eller riktighet av skjulte konstruksjoner. Ved feil oppbygging eller bruk av produkter samt produkter som ikke er tilhørende til hverandre kan dette nedkorte levetid/brukstid samt gi økt fare for vannskader.

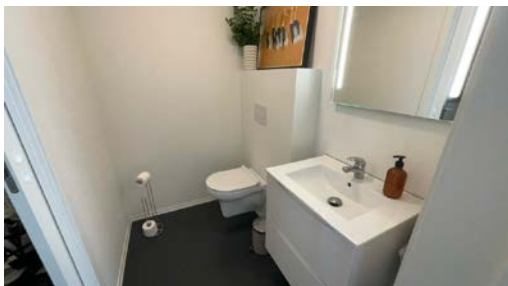
TG 1 Vannledninger

Innvendige vannledninger er av plast (rør i rør). Det er besiktiget i rørskap. Det er ikke påvist feil ved anlegget, men merk at takstingeniør ikke er VVS fagmann og kontrollen er begrenset til det visuelle. Egen kontroll med vvs fagkyndig anbefales.
