Spireavegen 49, 2150 ÅRNES

**Flott og moderne enebolig i kjede
over to plan fra 2023 med
barnevennlig og naturskjønn
beliggenhet - Terrasse og carport**

Tilstandsrapport

KJEDEHUS

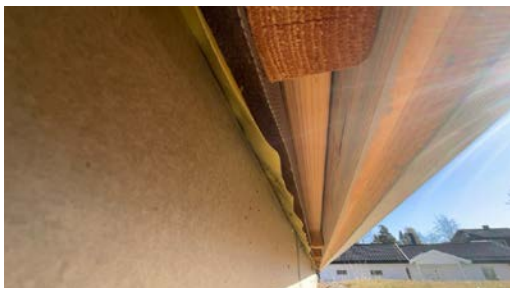
TG II Takkonstruksjon/Loft

Punktet må sees i sammenheng med Taktekking

Avvikene gir grunn til å overvåke forholdet nøye for å unngå større skade eller følgeskader.

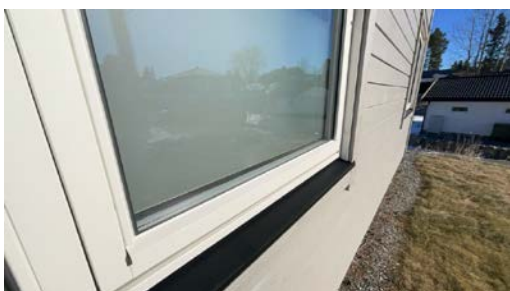
TG 1 Dører

Bygningen har malt hovedytterdør og malt balkongdør i tre.

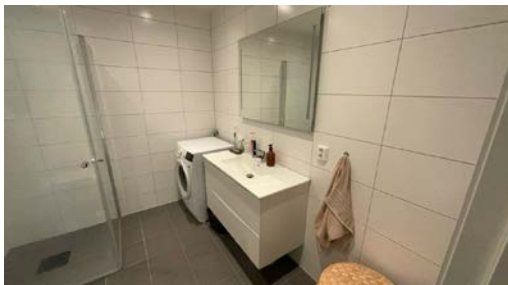
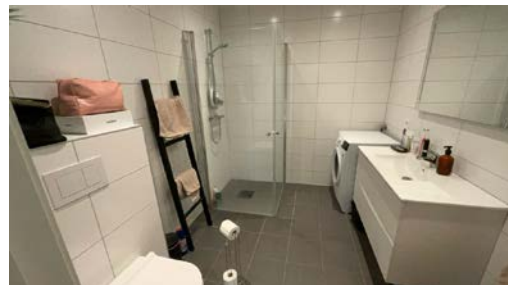
1 ETASJE > BAD

Bad med flisbelagte flater og gulvvarme, vegghengt toalett, servant, dusj og opplegg for vaskemaskin. Hvit glatt innredning.

Vurdering av avvik:

Dokumentasjon må foreligge for å lukke avviket i NS3600, Det må foreligge dokumentasjon, prosjektering, FDV (produktdatablader) dokumentasjon på produkter samt dokumentasjon som kontrollerklæringer fra utførende. Ved feil utførelse eller ikke dokumentert utførelse kan det ikke fastslås oppbyggingsmetode eller riktighet av skjulte konstruksjoner. Ved feil oppbygging eller bruk av produkter samt produkter som ikke er tilhørende til hverandre kan dette nedkorte levetid/brukstid samt gi økt fare for vannskader.

- Innhent dokumentasjon, om mulig.
