Nøkkelinformasjon

Salgsobjekt: Andelsleilighet
Eierform: Andel
Byggeår: 1984
BRA-i/BRA Total 52/57 kvm
Soverom: 1
Antall rom: 2
Gnr./bnr. Gnr. 99, bnr. 408
Andelsnr.: 144
Oppdragsnr.: 1204250044

Tilstandsrapport

Befaringsdato: 25.02.2025

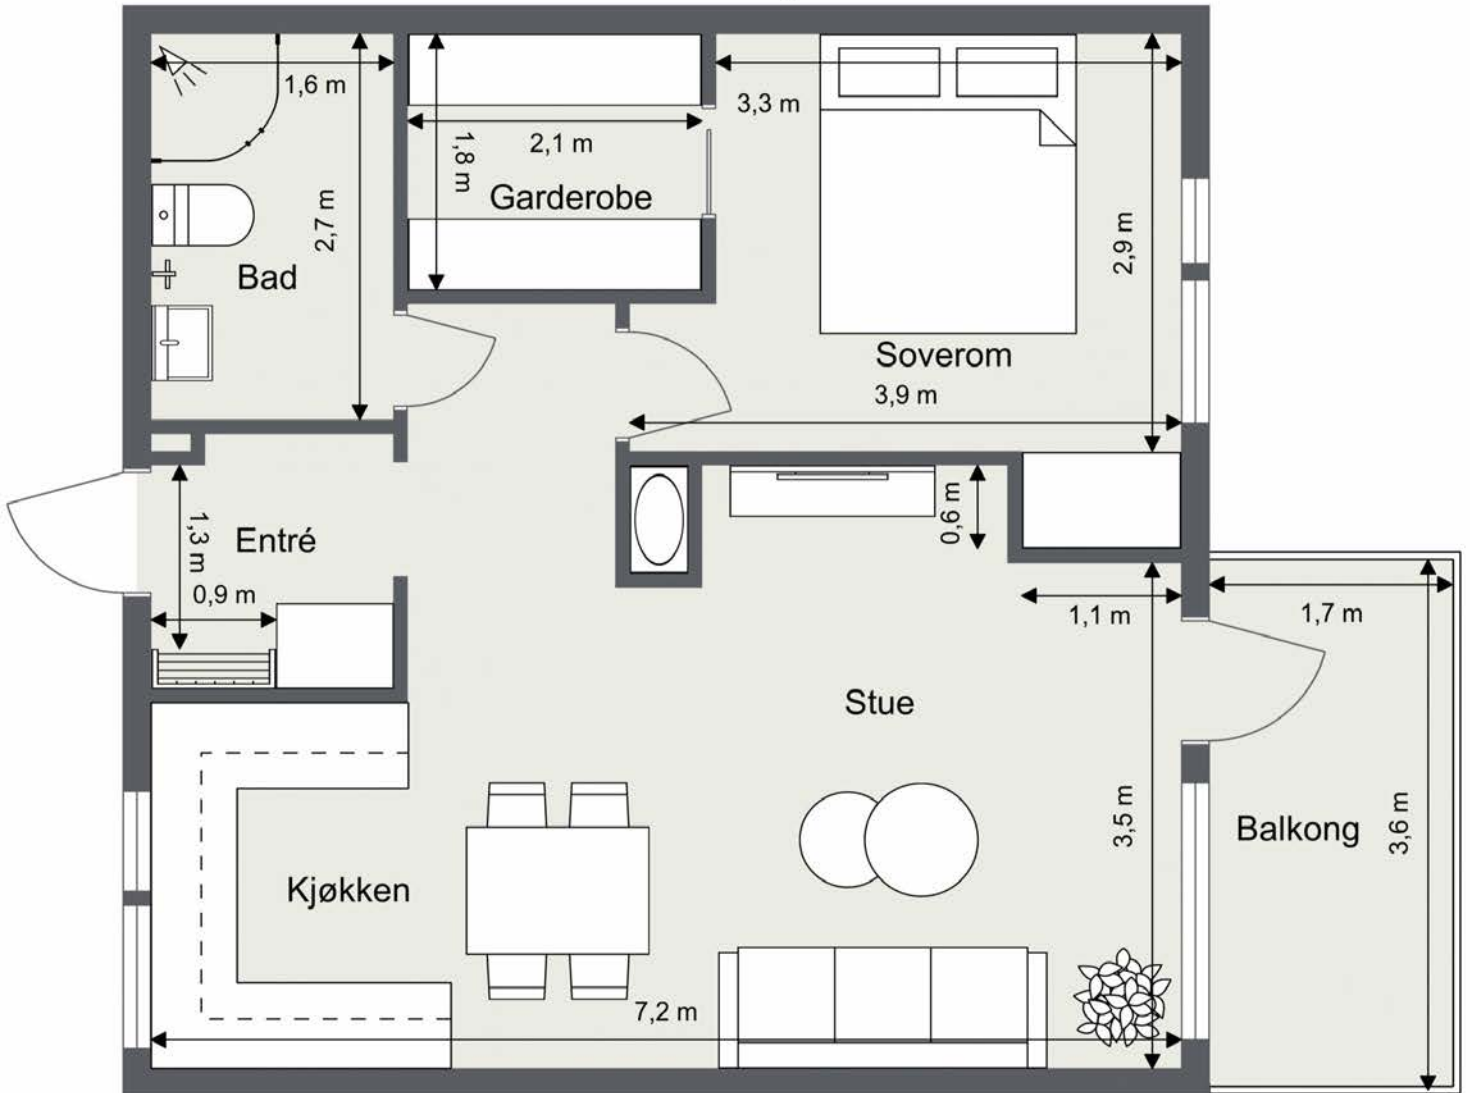
2. Etasje

BRA-i: 52 m² Entré, Kjøkken/stue,, Soverom, Garderobe, Bad.

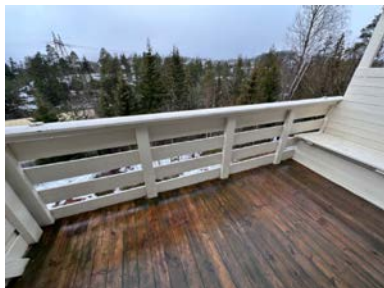
b) minimum 1,0 m der nivåforskjellen er inntil 10,0 m.

Anbefaler ny utforming av rekkverket og fjerne fast montert sittebenk.

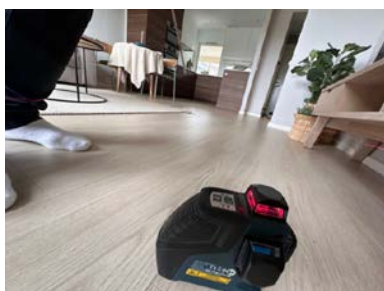
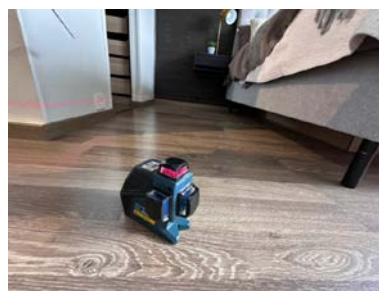
- Det er målt høydeforskjell på mellom 15-30 mm gjennom hele rommet. Tilstandsgrad 2 gis med bakgrunn i standardens krav til godkjente måleavvik.

Stue/kjøkken er det registreres et høydeavvik på ca. 2,8cm.

Soverom er det registreres et høydeavvik på ca. 2cm.

- For å få tilstandsgrad 0 eller 1 må høydeforskjeller rettes opp. Det vil imidlertid sjelden være økonomisk rasjonelt som et enkeltstående tiltak i en bolig som dette. Dersom boligen en gang skal renoveres, kan man vurdere slike tiltak.

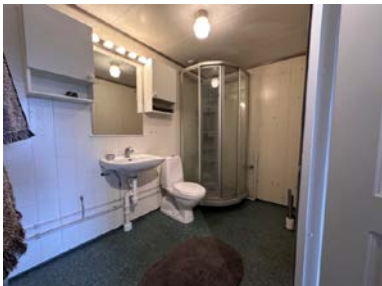
2. ETASJE > BAD

Våtrommet har oppgraderingsbehov/vedlikeholdsbehov i nær fremtid. Bruk av eldre våtrom med ukjent tettesjikt/uten tettesjikt, eller defekt tettesjikt kan resultere i lekkasjer og skade på tilstøtende konstruksjoner. Det er viktig å evt. benytte dusjkabinett. Det er også viktig å rense sluk slik at vann renner uhindret til avløpsrør. Manglende rens av sluk kan føre til lekkasjer.

Fukt i tilliggende konstruksjoner

Hulltaking er ikke utført da våtsone vender mot yttervegg og det dusjes i kabinett og rørføringer er uten på vegg. Det er ved visuell kontroll og fuktsøk med fuktindikator ikke registrert tegn til fuktskade

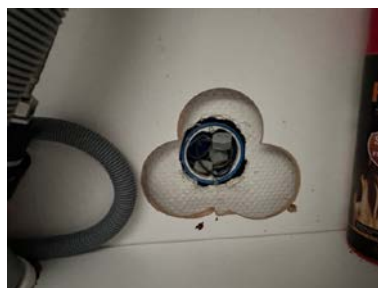
Estimering er kun satt til kontroll. Det anbefales å innhente pristilbud av utførende entreprenører.
