Nattlandsfjellet 47, 5098 BERGEN

**Unik toppleilighet med
panoramautsikt og nydelige
solforhold | Totalrenovert |
Svømmebasseng**

Tilstandsrapport

# gnr. 11, bnr. 564, snr. 26

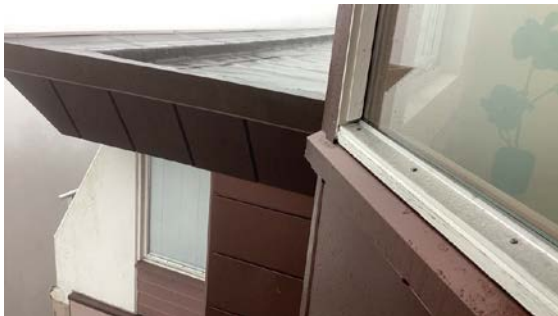
TG 2 Dører

Vurdering av avvik:

- Det er påvist at enkelte vinduer er vanskelig å åpne/lukke.
- Karmene i vinduer er slitte og det er sprekker i trevirket.

- Vinduer må justeres.

- Vinduer vedlikehold i form av smøring, skarping og maling kan gjøres for å forlenge brukstiden på vinduene. Det må alikevel påregnes å skifte vinduene den kommende tiden.

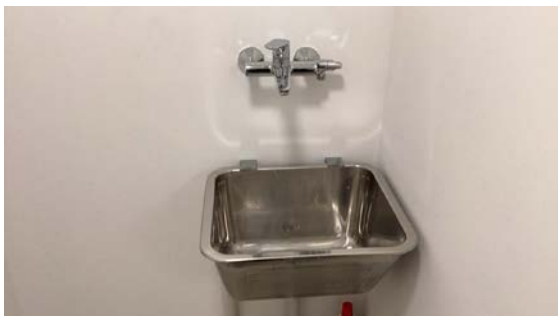
ETASJE > BAD/VASKEROM

TG 2 Overflater vegger og himling

Vurdering av avvik:

Konsekvens/tiltak

- Andre tiltak:
 - Våtrommet fungerer med dette avviket. Det er ikke symptomer på svellinger eller fuktskjolder på platene. Evt kjøper gjøres oppmerksom på at en må være forsiktig med vannsøl på veggene.

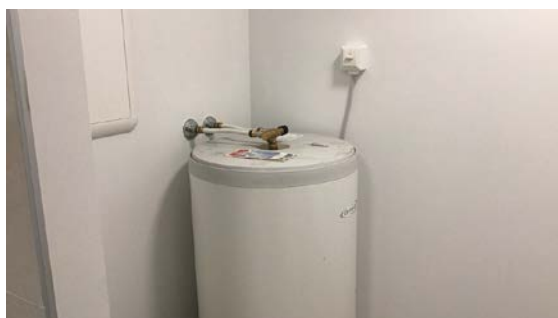
1 TØ 1 Elektrisk anlegg

Varmtvannstanken:

Varmtvannstanken er fra 2009 og er på ca. 200 liter. Tanken er plassert på bad/vaskerom.
