Løkkebakken 10

**Sentral toppleilighet med
sjøutsikt og egen veranda!**

Befaringsdato: 09.04.2026

Rapportdato: 10.04.2026

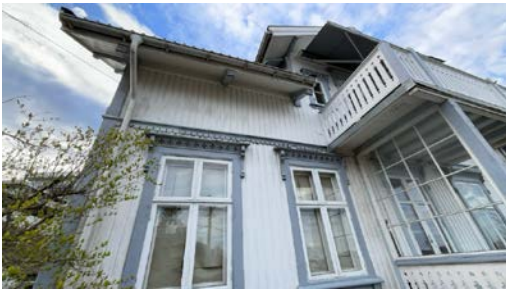
- Det er ingen eller liten lufting i nedre kant av kledning mot grunnmur.
- Det er påvist spredte råteskader i bordkledningen.
- Det er værslitt/oppsprukket trevirke/trepaneler.

Utsnitt veggkonstruksjon.

- Lokal utbedring/utskiftning bør utføres.
- Råteskadet trekledning må skiftes ut.

Bordkledning står for vedlikehold, utbedringer og utskiftninger.

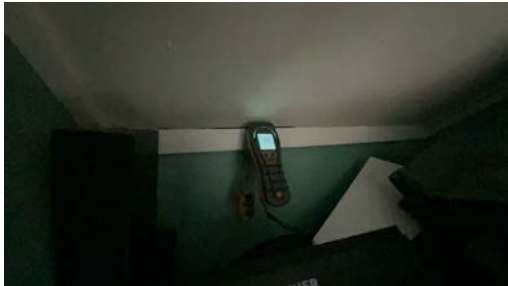
- Det er påvist fuktskjolder/skader i takkonstruksjonen.

Det er registrert noe merker i himling i leilighet, her er det ikke registrert unormale fuktmålinger på befaringdagen.

Ingen unormale fuktindikasjoner ved misfarge på befaringdagen.

Utskiftninger må utføres etter behov.

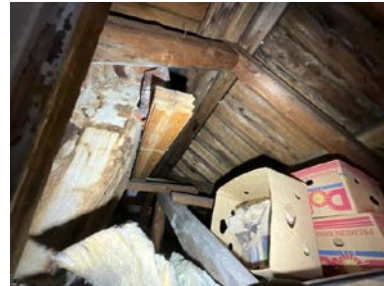
Utsnitt undertak.

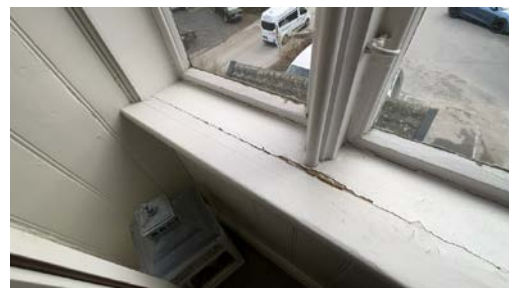
- Det er påvist at enkelte vinduer er vanskelig å åpne/lukke.
- Karmene i vinduer er slitte og det er sprekker i trevirket.

Utsnitt vinduer.

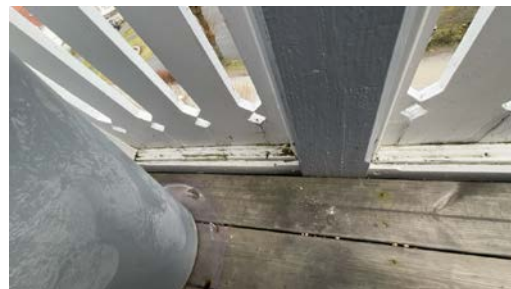
Utsnitt terrasse.

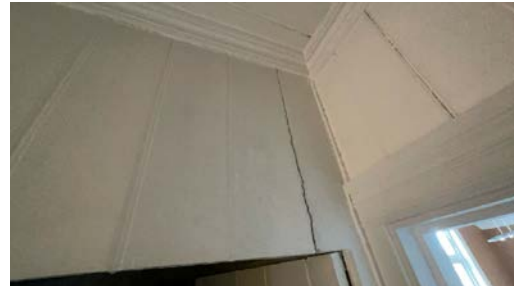
Det er stedvis fornyet overflater i 2011 og 2023, men det er også stedvis eldre overflater med slitasje, sprekker og forvitring.

Utsnitt overflater.

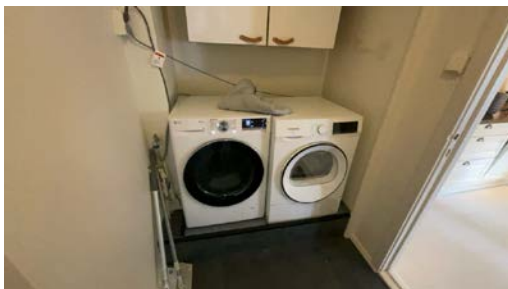
Vaskemaskin plassert i gang mellom badet og kjøkken.
Det er sluk på oppkant til vaskemaskin, eventuelt lekkasjevann ledes til sluk.

Opplegg for vaskemaskin.

Vaskemaskin plassert i gangen her burde ha vannstopper på vanntilførsel.

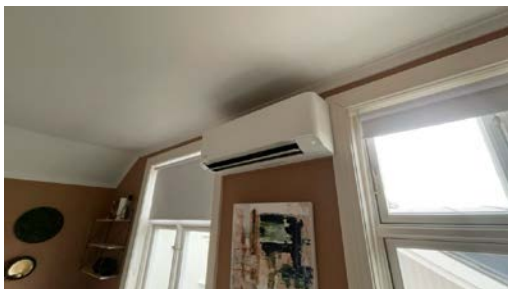
Varmepumpe.

Varmepumpe må kontrolleres av fagkyndig.
Om denne må skiftes eller kan utbedres er ukjent.
