Movegen 118, 8704 NESNASTRANDA

**Drømmer du om en nyere hytte ved kysten med adkomst uten ferge? Da må du se hit!**

Tilstandsrapport

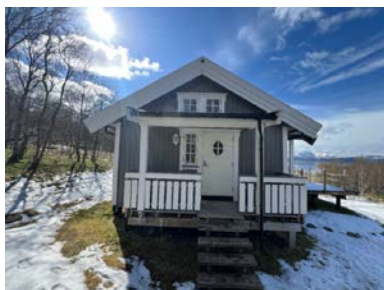
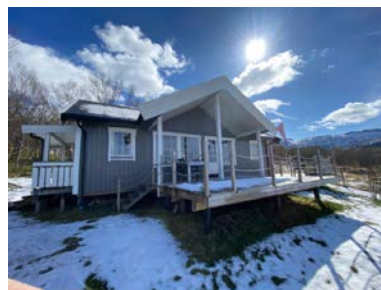
Det er en veranda ved entre på ca 4m<sup>2</sup>.

Det er en terrasse på 2 sider foran hytta på ca 60m<sup>2</sup> av impregnerte materialer. Terrasse er delvis takoverbygd.

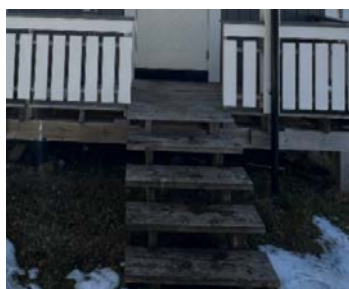
Trapp opp til entre av impregnerte materialer

Trapp mellom terrasse og hage av impregnerte materialer.

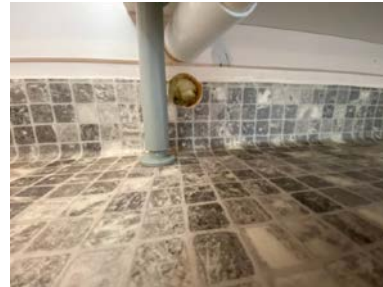
For å oppfylle krav må det etableres membran på vegger i våtsone.

- Avvik bør utbedres.

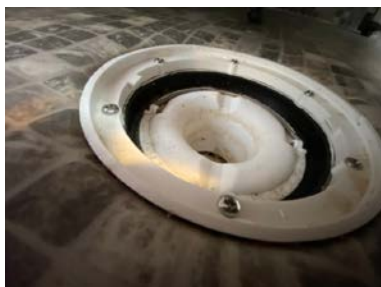
Det er plastsluk og synlig vinylbelegg som tettesjikt.

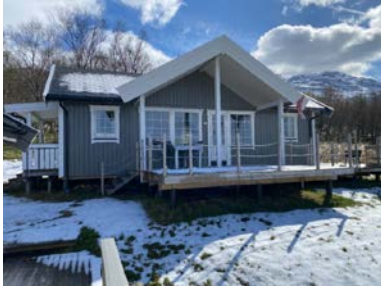
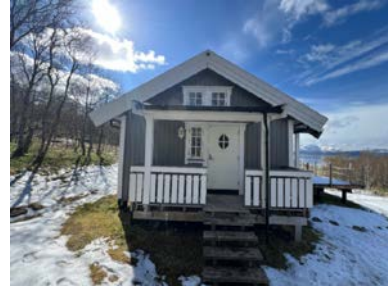
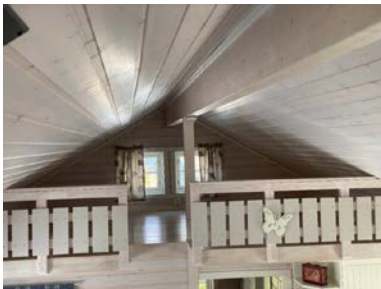
- Åpninger i rekkverk på balkong eller terrasse er ikke i henhold til krav i dagens forskrifter.
- Det er avvik i rømningsveier.
- Det er ikke montert rekkverk på utvendige trapper.
- Rekkverket på balkong eller terrasse er for lavt i forhold til dagens krav.

- Rekkverkhøyde på balkong eller terrasse må endres for å tilfredsstille krav på byggemeldingstidspunktet.
- Rekkverk for utvendige trapper må monteres for å lukke avviket.
- Åpninger i rekkverk på balkong eller terrasse må endres for å tilfredsstille krav på byggemeldingstidspunktet.
- Hvis hemser brukes til varig opphold må det monteres godkjent rømningsvindu.

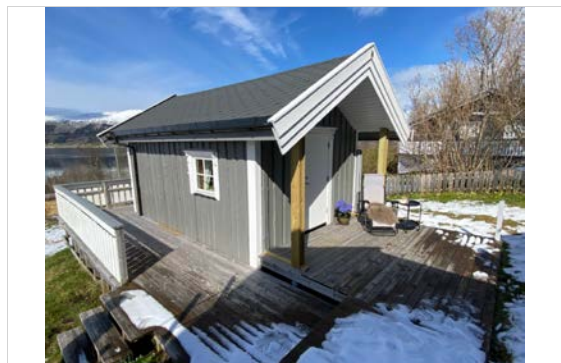
Ytterdør til toallett er fuktskadet.

Bygget er ikke tilstandsvurdert ihht Forskrift til avhendingslova og NS3600. Dette er kun en enkel beskrivelse.
