Sømnaveien 141E, 8907 BRØNNØYSUND

**Moderne og nyere 3-roms BRL  
leilighet I 2.etg. | Fin utsikt over  
sjøen og omkringliggende fjell |  
Båtplass**

# Tilstandsrapport

## BOLIGBYGG MED FLERE BOENHETER

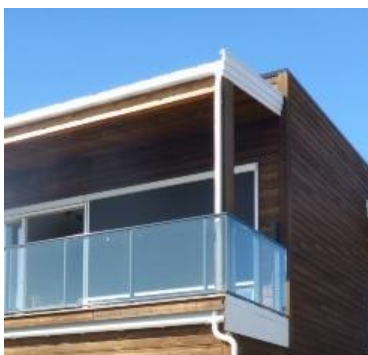
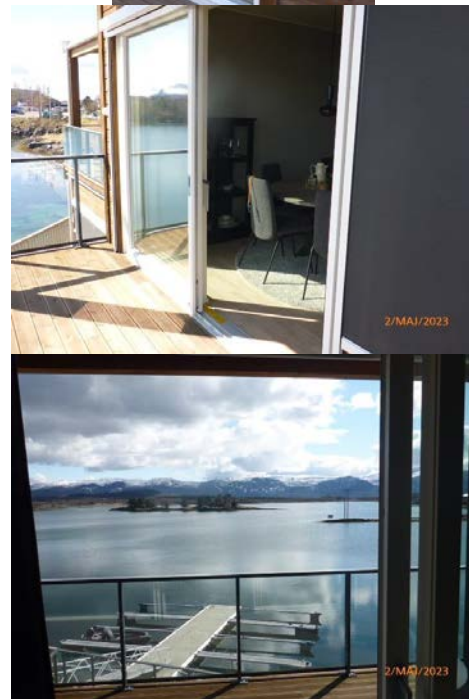
### Vinduer

1 TG 1

Bygningen har malt trevinduer med 2-lags glass. Montert solskjerming i øst.

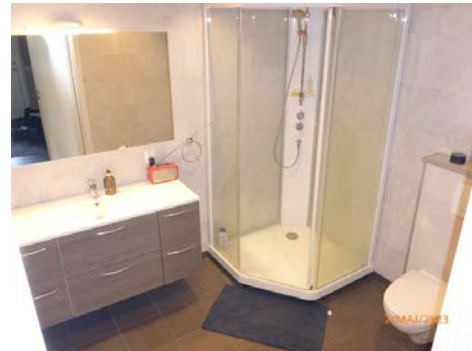
Aktuell byggeforskrift er teknisk forskrift 2017. Dokumentasjon: ingen dokumentasjon. Antar at dette finnes i boligmappa.

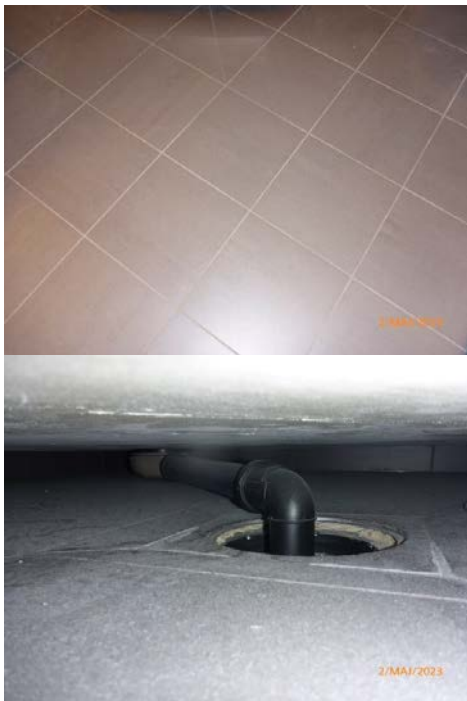
## Sanitærutstyr og innredning

! TG 1

Rommet har innredning med servant, veggmontert toalett og dusjkabinett.

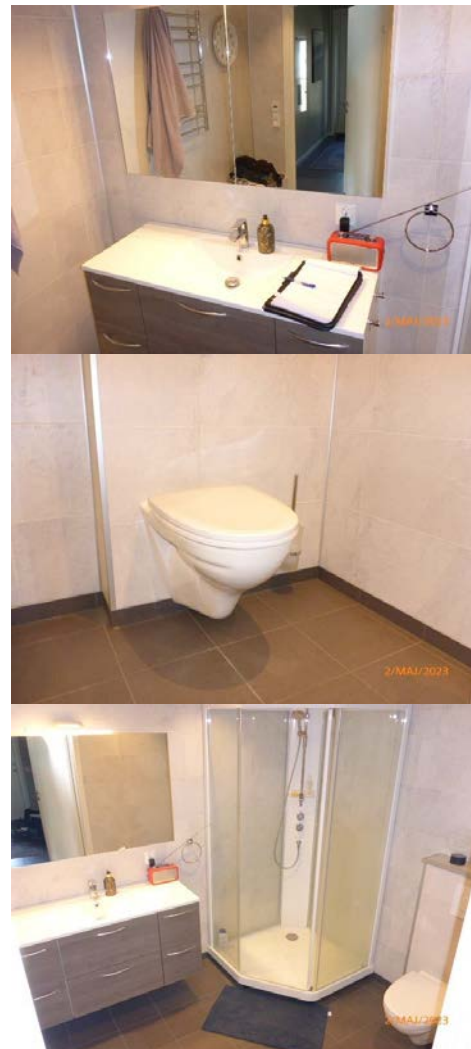
## Sluk, membran og tettesjikt

! TG 1

Sluk under kabinett, ikke besiktiget nede i sluket.  
Det er plastsluk og smøremembran med dokumentert utførelse.  
Våtromsplater på veggene.  
Det anbefales alltid benyttet tett dusjkabinett.

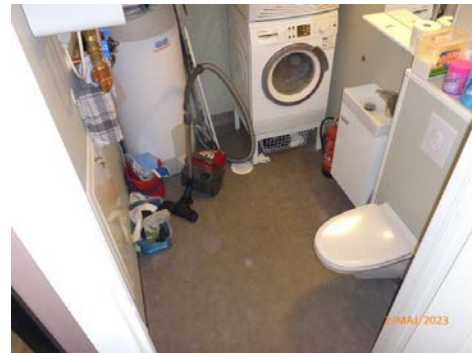
Aktuell byggeforskrift er teknisk forskrift 2017. Dokumentasjon: ingen dokumentasjon.

Rommet er angitt som bod på tegning. Ukjent om utbygget har prosjektert rommet som et våtrom.

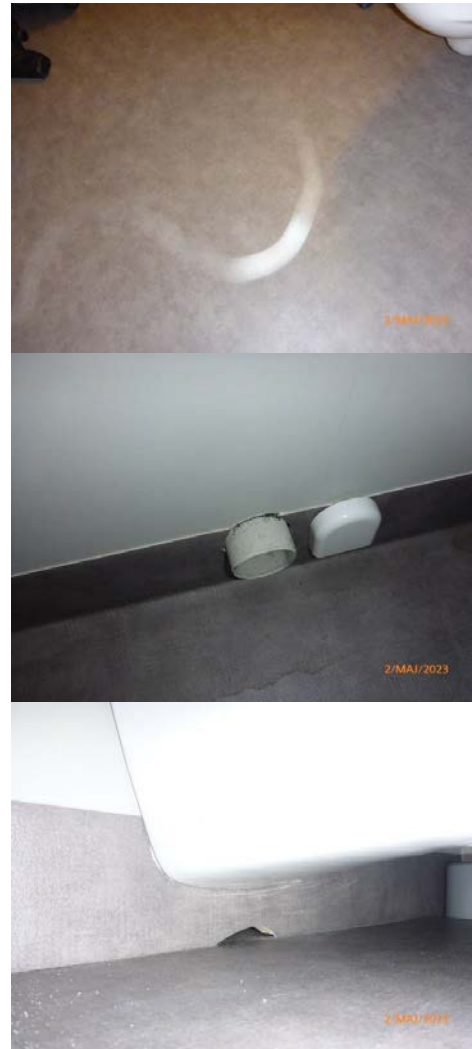
TG 2

Gulvet har vinylbelegg. Rommet har ingen varmekilde.

- Det er påvist avvik i krav til høydeforskjell/fall-løsning på våtrommet.

Lekkasjevann/kondensvann toalett, beder, rør i rørskap og skap for gulvvarme ledes ikke til sluk.

- Det må foretas utbedring av avviket.

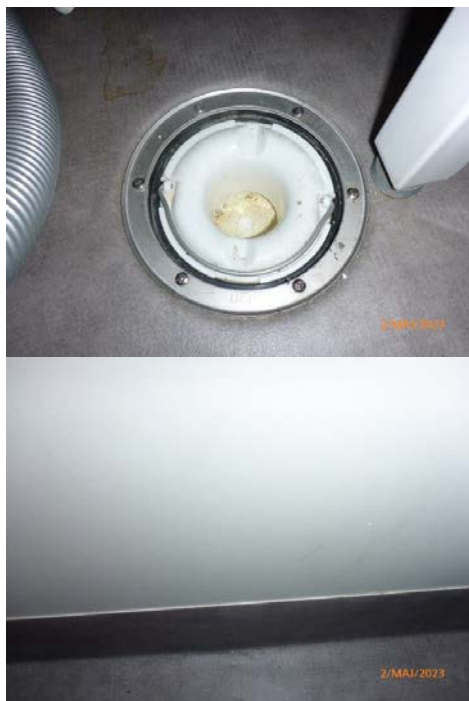
Det er plastsluk og synlig vinylbelegg som tettesjikt.

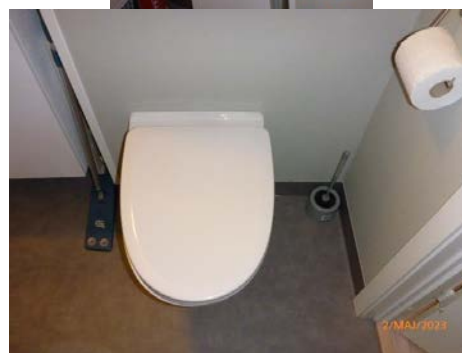
Rommet har servant, underskap og speil, samt veggmontert toalett.

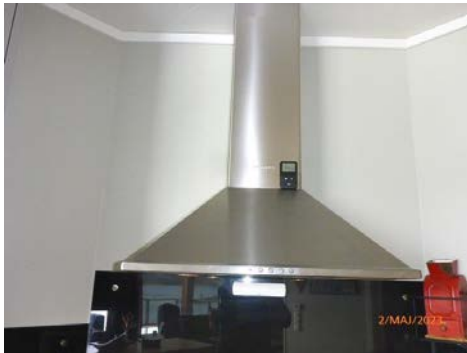
! TG 2

Det er kjøkkenventilator med kullfilter.

- Det er kun kullfilterventilator på kjøkkenet og heller ikke andre forserte/mekaniske avtrekksløsninger fra kokesonen.

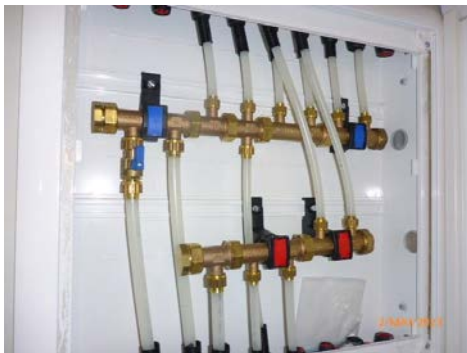
Undertegnede har ikke fagspesifikk rørleggerkompetanse. Ønskes det en grundig kontroll og kommentar av anlegget, anbefales det kontaktet autorisert rørlegger.

Ingen dokumentasjon vedrørende vvs er fremlagt eller kontrollert.

- Rørkursene på rør-i-rør systemet på vannledninger er ikke merket.

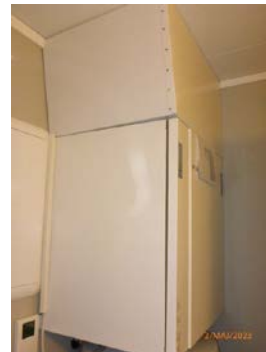
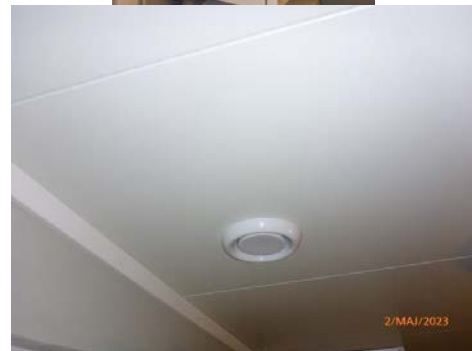
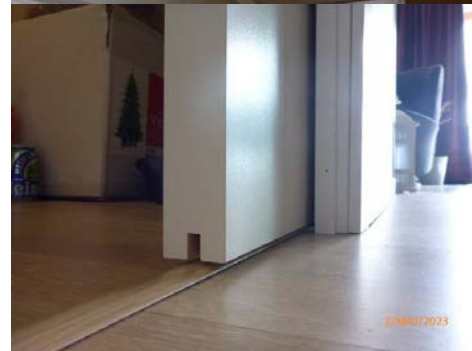
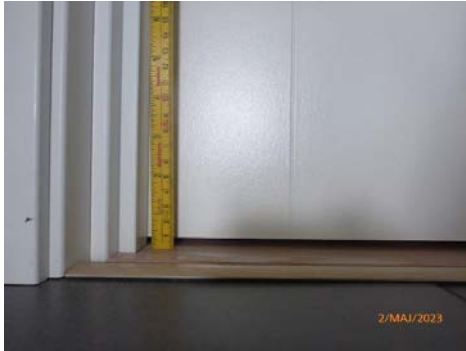
! TG 2

Boligen har balansert ventilasjon. Aggregat plassert på bod/vaskerom. Eier bytter filter selv, påse at abonnent overtas av kjøper.

- Det er påvist begrenset ventilering/luftgjennomstrømning.

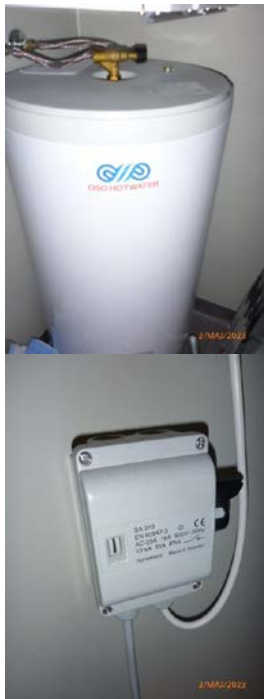
Varmtvannstanken er på 194 liter.

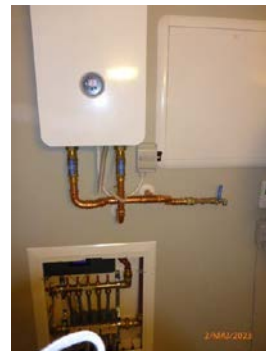
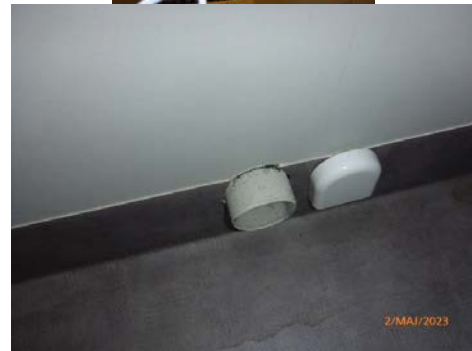
## Vannbåren varme

1 TG 2

Ingen dokumentasjon vedrørende vvs er fremlagt eller kontrollert. Vannbåren gulvvarme i entré, stue, kjøkken og bad. Sentral på bod/vaskerom. El-fyrt anlegg, varmer med kolbe plassert på bod/vaskerom.

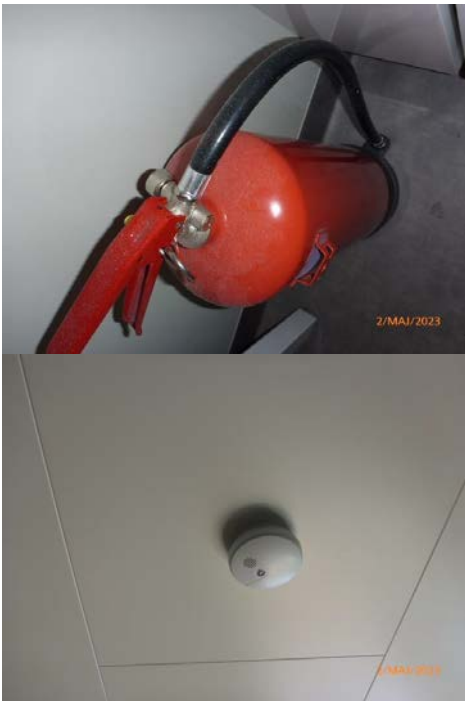
Røykvarsler og brannslukkingsapparat montert.

1. Er det mangler for brannslukningsutstyr i boligen iht. forskriftskrav på søknadstidspunktet, men minst Byggeforskrift 1985?  
**Nei**
2. Er det skader på brannslukkingsutstyr eller er apparatet eldre enn 10 år?  
**Nei**
3. Er det mangler på røykvarsler i boligen iht. forskriftskrav på søknadstidspunktet, men minst Byggeforskrift 1985?  
**Nei**
4. Er det skader på røykvarslere?  
**Nei**
