Hestaberg 165, 5570 AKSDAL

**Meget flott familiebolig fra 2009  
med idyllisk og solrik hage! | Stor  
garasje | Gå/sykkelavstand til  
skole og barnehage**

# Tilstandsrapport

# gnr. 104, bnr. 300

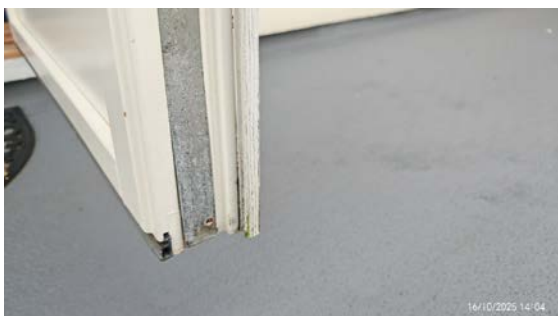
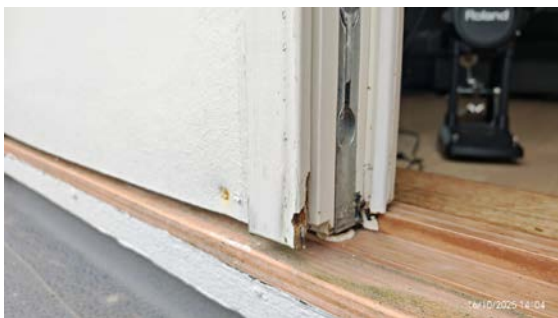
- Karmene i dører er værslitte utvendig og det er sprekker i treverket.

Dør til terrasse over garasje har antydning til fuktskade, samt det ser ut som det er skiftet utvendig plate. Det mangler også en skrue i beslag.

- Det må foretas lokal utbedring.

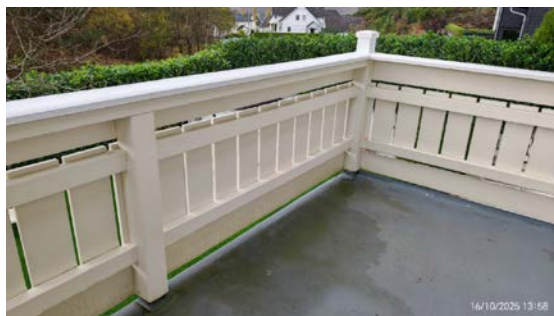
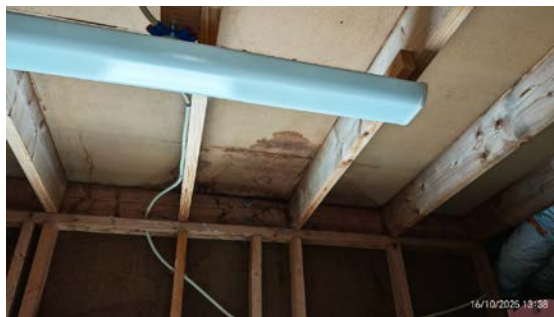
## ! TG 2 Balkonger, terrasser og rom under balkonger

Terrasse over garasje og over oppholdsrom.

- Rekkverket er for lavt i forhold til dagens krav til rekkverkshøyder.
- Balkong/terrasse ligger over innredede boligrom, usikker konstruksjon. Konstruksjonsutforming gir økt fare for skader.

Det er synlig fuktskjold etter tidligere lekkasje i underliggende bod. Dette er tørt på befaring og eier opplyser lekkasje er utbedret.

- Det må gjennomføres ytterligere undersøkelser.

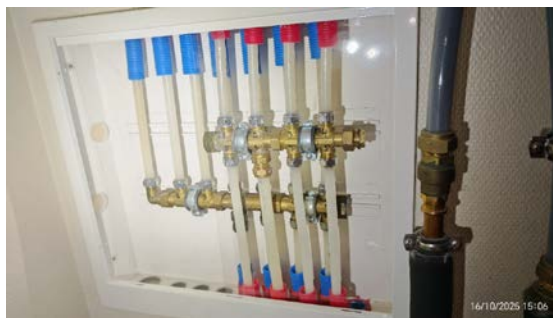
Hvordan varmeinstallasjonen skal sikres mot lekkasjer, må fortolkes av rørleggeren ut fra hans egen fagkunnskap. Løsninger må baseres på godt skjønn og på grunnlag av systemleverandørens anbefalinger og veiledninger. Regelverket er strengere og mer detaljert for forbruksvann enn for varmeinstallasjoner. Bakgrunnen for dette er anleggenes ulike oppbygging, trykkforhold, vannmengde og ikke minst vannskadestatistikken som viser svært få vannskader fra varmeanlegg (NemiTek).

Evt. lekkasje vil kunne medføre skade.

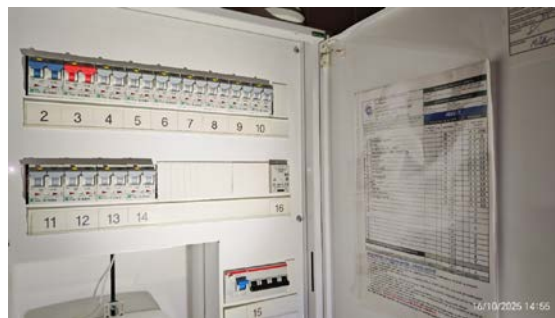
#### ! TG 2 Elektrisk anlegg

Elektrisk arbeid etter 1999 uten det er fremvist samsvarserklæring.

Samsvarserklæringen er dokumentasjon for at det elektriske arbeidet er prosjektert og utført av en installatørbedrift. Når samsvarserklæring mangler bør interesserte påregne at minimum deler av det elektriske anlegget er montert uten bruk av registrert elektro innstallasjonsvirksomhet. Kravet til samsvarserklæring kom i 1999.
