Fossanhagen 40, 4110 FORSAND

**Flott hytte med stor opparbeidet hage i skjønnne omgivelser! Fin sjøutsikt og gode solforhold!**

### Tilstandsrapport Eierskifte

Boligtype: Fritidsbolig  
Byggeår: 2009  
BRA: 104 m<sup>2</sup>  
BRA-i: 81 m<sup>2</sup>

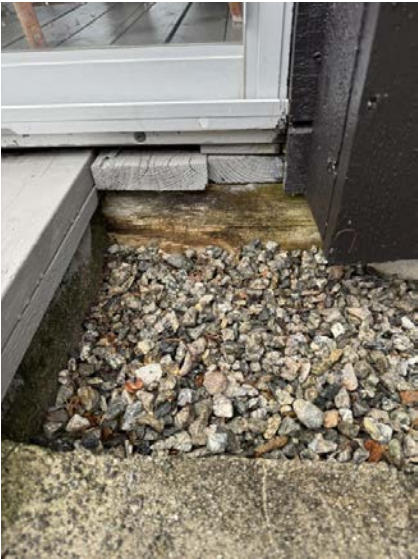
6.3 Balkong, terrasse, platting

Bjelke har påbegynte råteskader

| Det er registrert fuktskade på bjelke v/inngang til utestue. Denne ligger i kontakt med bakken og er derfor utsatt.<br>Det er også registrert noe skjevheter i plattingen, men det skyldes ikke svekkelser i konstruksjonen og det har liten betydning for bruken av plattingen. | |

Holde påbegynt råteskade på bjelke under oppsyn og fjerne singel rundt den slik at den ikke ligger rett på bakken.

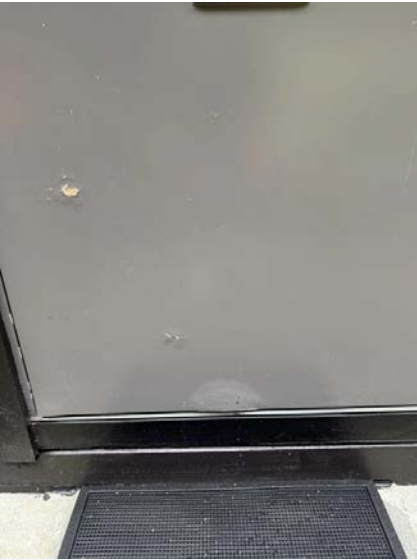
6.4 Vinduer og dører

Dørblad har skader og oppsvulming

| Det settes TG3 pga ytterdør har skader og er oppsvulmet. Resten av vinduene og balkongdør holder en bra stand i forhold til alder. | |

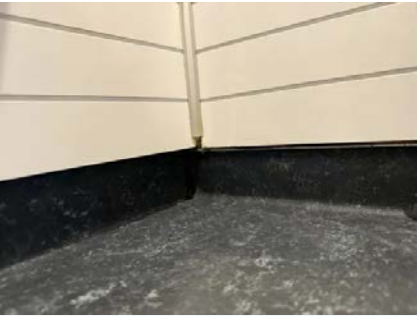
6.20 Våtrom: Bad

Utførelse av baderomsplater er ikke i samsvar med produsentens anvisninger.

| Montering av baderomsplater er ikke fagmessig utført. Det er dog ikke påvist fuktskader som følge av dette. | |

| Bunnlist og hjørnelist i våtsonen avviker fra monterings anvisninger. | |

| Det er ikke etablert noen dreksåpning for synliggjøring av eventuell lekkasje fra innebygget sisterner, og det er ikke framlagt noen dokumentasjon på annen godkjent løsning. | |

| Avvikene har ikke noen betydning for bruken av badet men baderomsplater bør holdes under oppsyn og da spesielt i bunnen inne i våtsone. Registreres det tegn til fuktskader bør det undersøkes grundigere av fagfolk. | |
