# Innbydende 4-roms selveierleilighet med barnevennlig beliggenhet

# gnr. 201, bnr. 88, snr. 6

Befaringsdato: 06.03.2025

# Tilstandsrapport

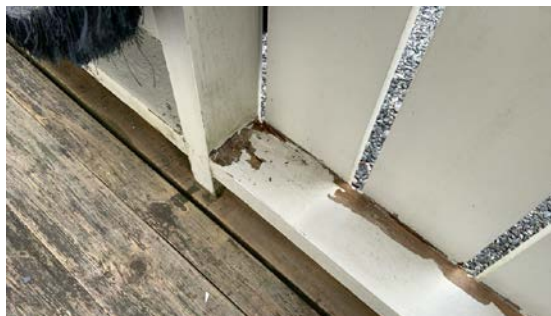
- Det er påvist fukt-/råteskader i konstruksjonen.

Stedvis råteskadede konstruksjoner.

- Råteskadede konstruksjoner må skiftes ut.

**Kostnadsestimat: 10 000 - 50 000**

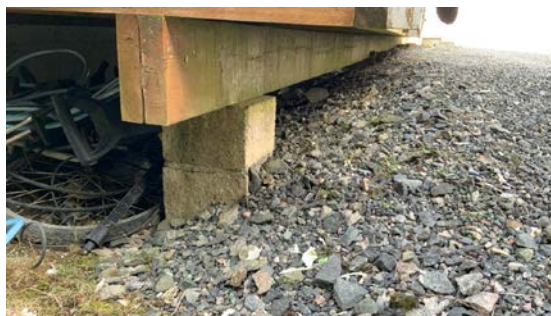
Kontroll av fundament. Kommende lokale utbedringer kan ikke utelukkes på sikt.

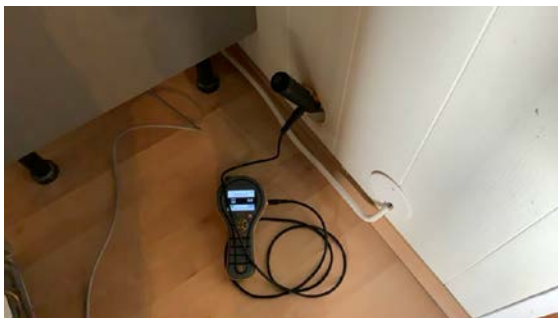
Hulltaking er foretatt uten å påvise unormale forhold. Hulltaking er foretatt ved/i Kjøkken.

Utført hulltaking.
