Bausplasseveien 31B, 4824 BJORBEKK

Bjorbekk - Flott leilighet over 2 plan med 3 soverom, fine materialvalg og gode solforhold.

- Leilighet
- Bausplassveien 31 B, 4824 BJORBEEKK
- ARENDAL kommune
- gnr. 436, bnr. 732, snr. 2

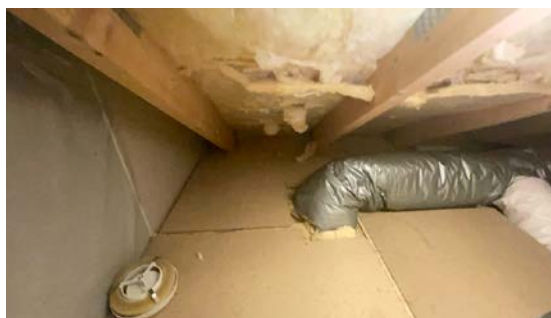
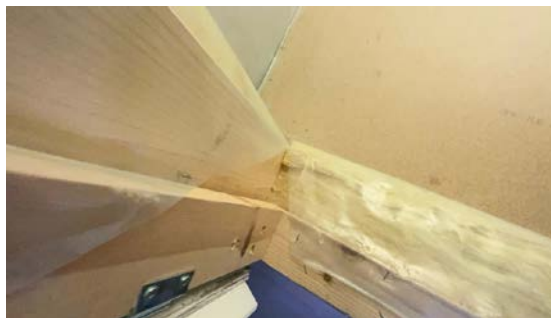
- Det er fra loft/kryploft påvist indikasjoner på at det er punktering av dampsperre, som medfører svekket effekt av dampsperrfunksjonen. Er dampsperra utett, vil fuktig inneluft strømme opp i takkonstruksjonen. Når lufta avkjøles til doggpunktet, utfelles kondensvann eller rim. De vanlige årsaker til utett dampsperre kan være:

Store og ikke lett tilgjengelige utettheter i dampsperra er ofte vanskelige å utbedre lokalt. Et eksempel er der folien er montert på tvers av takstolene uten klemte omliggsskjøter, eller der det mangler dampsperre i større deler av himlingen. Løsningen kan være å demontere deler av tak- eller himlingskonstruksjon og utbedre klemmingen av dampsperra, eller montere ny og tett dampsperre. Man må sørge for gode tettelsesninger i alle overganger og rundt alle gjennomføringer.

Lett tilgjengelige utettheter i dampsperre, som ved gjennomføringer av ventilasjonskanaler o.l., kan tettes med fugemasse. Utettheter ved overganger mot yttervegg kan tettes med fugemasse eller med remser av plast som limes og klemmes i omleggene. Der det er tilgjengelig fra loftet, kan man fjerne isolasjonen og tette fra oversiden. Man tetter ved å lime/klemme ny plastfolie til den opprinnelige slik at det blir lufttett. Limet som brukes, må kunne hefte til dampsperra. Alternativt kan tetting utføres med tape.

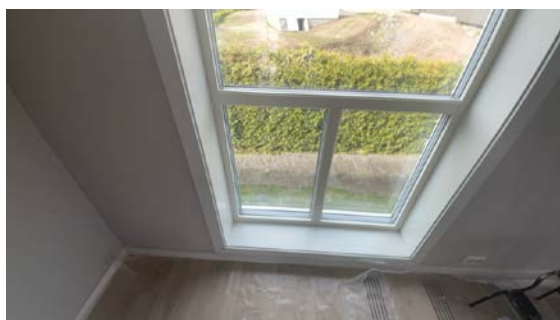
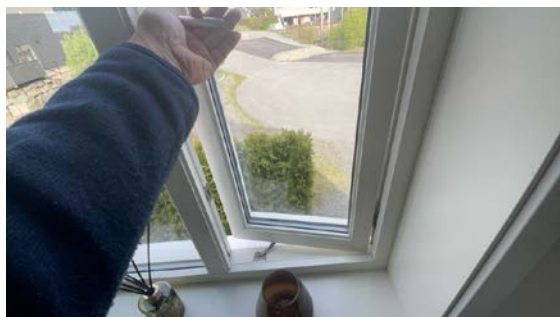
TO 1 Vinduer

Vinduer er vurdert ved stikkprøvekontroller. Ikke alle vinduer er kontrollert eller åpnet, og skjulte feil eller mangler kan derfor forekomme uten at dette er avdekket ved befaringen. Tilstanden er basert på de kontrollerte enhetene og kan ikke uten videre overføres til samtlige vinduer i boligen. Det er ikke utført inngrep i konstruksjoner rundt vinduer og ukjent tetting med hensyn til isolering/vindtetting/taping. Det ble ikke registrert større avvik utover påregnelig værslitasje.

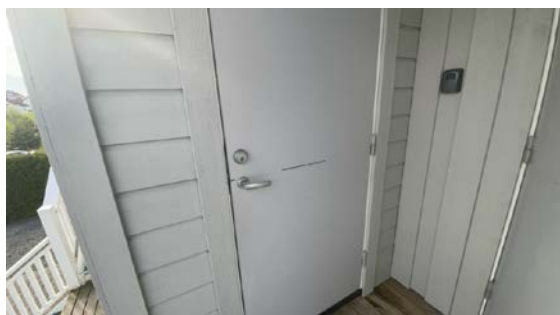
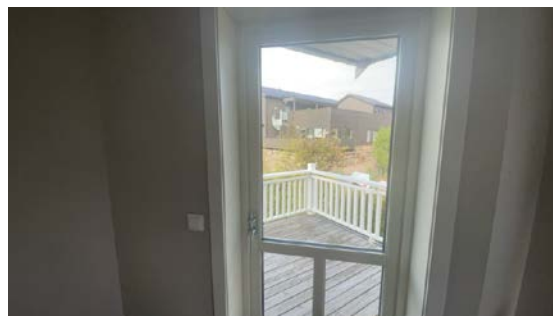
TG 1 Dører

Enkel funksjonstest av dører, det er ikke utført vurderinger av vindtetting/tetthet da dette innebærer inngrep i konstruksjoner. Slitasje skader på dørene registrert men vurderes kosmetiske skader.

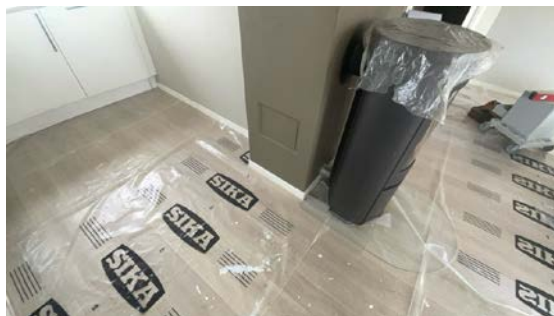
TO 1 Pipe og ildsted

Elementpipe med ildsted

Ved videre undersøkelser ang. pipeløp/ovn trengs det spesialkompetanse og dette er ikke vurdert i denne rapporten, videre undersøkelser kan gjøres av branntilsyn o.l.

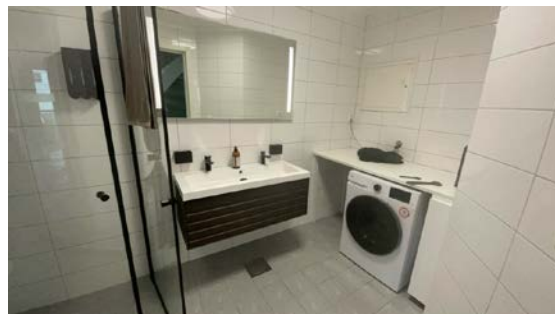
Vegger med fliser er visuelt kontrollert på tilgjengelige flater med vurdering av fliser, fuger og overflatens generelle tilstand. Undersøkelsen er begrenset til synlige og tilgjengelige områder på befaringsdagen. Forhold bak fliser eller i områder som er tildekket av innredning, installasjoner eller annet som begrenser adkomst er ikke undersøkt, og eventuelle skjulte forhold kan derfor ikke utelukkes. Det ble registrert enkelte mindre småhakk i noen fliser

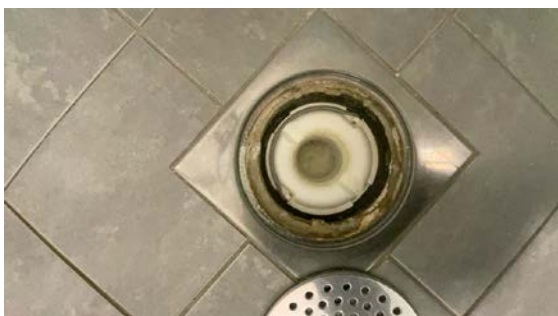
TO 1 Sluk, membran og tettesjikt

Det foreligger ferdigattest for boligen. Ferdigattesten dokumenterer at tiltaket er avsluttet og godkjent etter plan- og bygningsloven, og innebærer normalt at arbeidene er utført av ansvarlige foretak med tilhørende kontroll og samsvarserklæringer. For nyoppførte boliger vil det normalt også foreligge kontroll av våtrom/fuktsikring i samsvar med gjeldende regelverk. Separat detaljdokumentasjon for våtrommets oppbygning, herunder tettesjikt og membranløsninger, er ikke fremlagt ved befaring. Vurderingen er derfor basert på visuelle observasjoner, ferdigattest og tilgjengelig dokumentasjon.

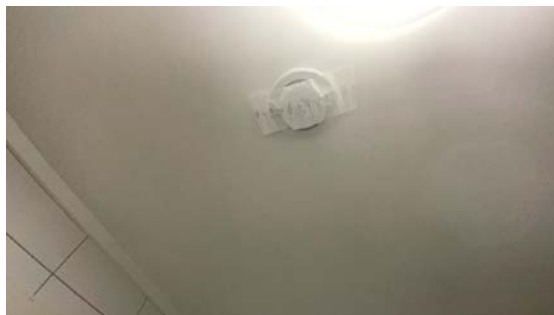
Avtrekk, fungerende på befaringsdagen.

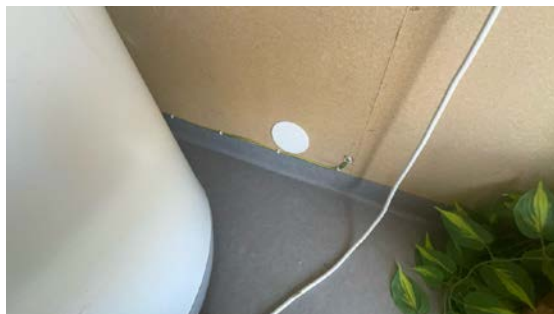
TO 1 Tilliggende konstruksjoner våtrom

Hulltagning er foretatt i tilstøtende bod uten å påvise unormale forhold. Hullboring på en plass innebærer ikke garanti for at det ikke kan være fuktskader andre plasser på bad.

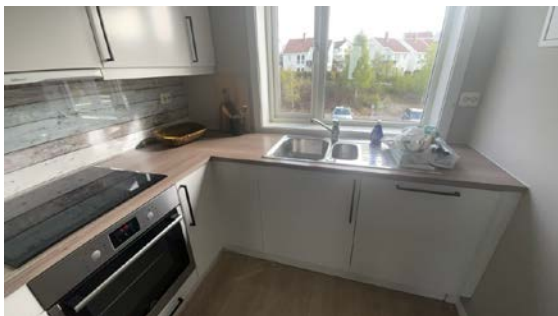
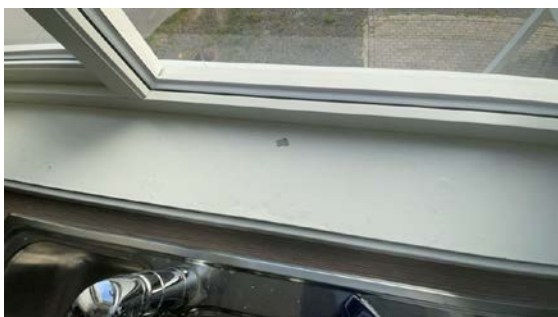
1. ETASJE > KJØKKEN

Kjøkken med profilerte fronter, laminat benkplate.
Utstyr: kjøleskap, komfyr, platetopp, oppvaskmaskin.
Ved visuell undersøkelse ble det ikke registrert større avvik utover påregnelig bruksslitasje.
Kjøkkenet var i normal bruk på befaringstidspunktet, noe som gir begrensede undersøkelsesmuligheter. Det er foretatt visuell kontroll av synlige og tilgjengelige overflater, innredning samt synlige vann- og avløpsinstallasjoner i henhold til NS 3600. Det er ikke gjort demontering, inngrep eller undersøkelser av skjulte konstruksjoner eller installasjoner, og skjulte forhold kan derfor ikke utelukkes.

- Det er påvist fukt skjolder i overflater.

Det er registrert fuktrelaterte skader på foring ved vindu i tilknytning til vask. Forholdet vurderes å være relatert til normal bruk og fuktbelastning i området, samt overflatemateriale som ikke fremstår tilstrekkelig fuktbestandig for plasseringen. Det anbefales utbedring med overflate/materiale bedre egnet for fuktutsatte områder.

Fuktbelastning mot ikke fuktbestandige materialer kan over tid medføre videre oppsvelling, misfarging og nedbrytning av overflater og tilstøtende materialer.

Skadet foring anbefales utbedret eller utskiftet med materiale og overflatebehandling bedre egnet for normal fuktbelastning ved kjøkkenvask.

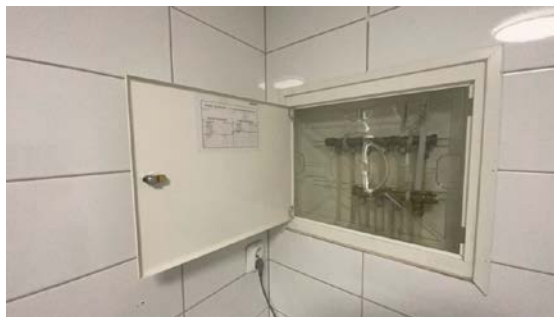
TO 1 Vannledninger

Synlige vannrør av plast (rør-i-rør system) er besiktiget i vannskap. Det ble ikke registrert synlige tegn til lekkasjer eller unormale forhold på befaringstidspunktet. Rør- og avløpsanlegget fungerte ved en enkel funksjonstest utført på stedet.

Undersøkelsen er begrenset til visuell kontroll av tilgjengelige og synlige deler uten demontering eller inngrep. Skjulte rørføringer, koblinger, fordelere og gjennomføringer er ikke kontrollert. Vurdering av slike forhold krever spesialutstyr og særskilt bestilling, og eventuelle skjulte feil eller mangler kan derfor ikke utelukkes. Tilstandsgrad er ikke vurdert for det skjulte anlegget.

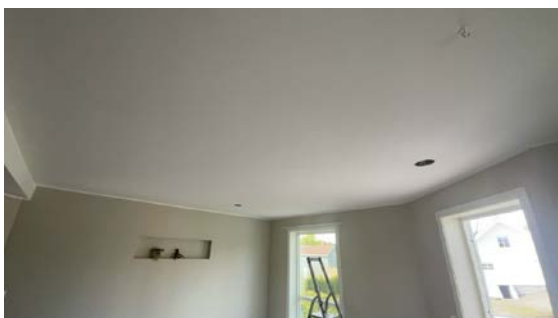
Manglende kontroll/verifikasjon av ventilasjonsanleggets komplette utførelse kan medføre usikkerhet rundt luftutskiftning og anleggets funksjon i enkelte rom. Demonterte ventiler vil midlertidig redusere ventilasjonens funksjon frem til reetablering er utført.

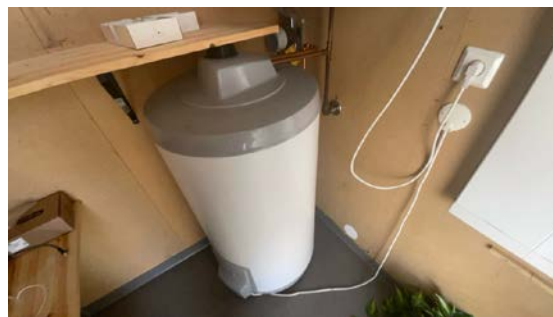
TO 1 Varmtvannstank

Det er installert ca. 200 liters varmtvannstank. Det er ikke registrert avvik ved plassering, tilkobling. Varmtvannstanken vurderes å være i normal stand.

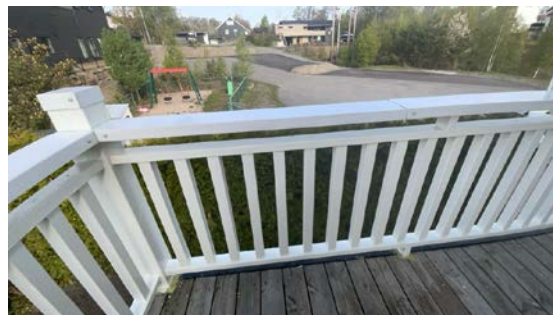
Vurdering av avvik:

- Det er ikke krav om utbedring av rekkverkshøyde opp til dagens forskriftskrav.
- Håndløper på innvendig trapp må monteres på vegg for å tilfredsstille krav på byggetidspunktet.
- Innhent dokumentasjon for radonsperre, om mulig
- For å avklare omfanget av avvik ved rømningsveier bør det innhentes en brannteknisk vurdering.
