Engfareet 2C, 1518 MOSS

**Rekkehus med nytt bad og moderne overflater, gulvvarme, overbygget terrasse og veranda mot vest. Kort vei til sjøen!**

# Sammendrag av boligens tilstand

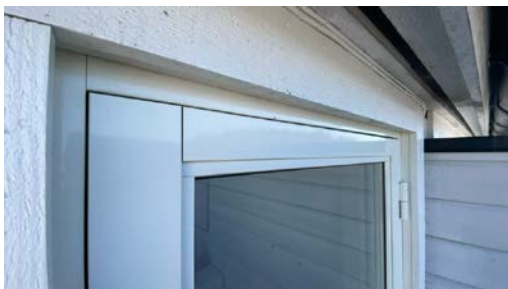
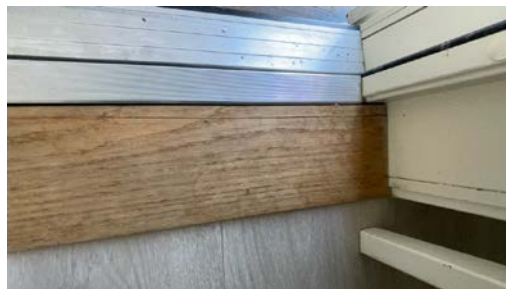
### Vurdering av avvik:

- Det er avvik:

Terrassedør 2. etg er treg i karm og subber i overkant.  
Svikt og sprekk i list innenfor terskel.

- Tiltak:

Justere dør, fare for slitasje på bygningsdelen.  
Bytte list innenfor terskel, fare for utvikling av sprekk.

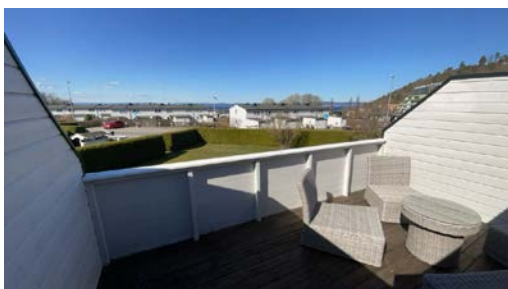
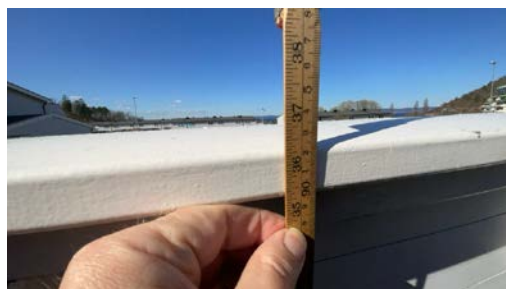
**Vurdering av avvik:**

**Konsekvens/tiltak**

- Rekkverkshøyde må endres for å tilfredsstille krav på byggemeldingstidspunktet.

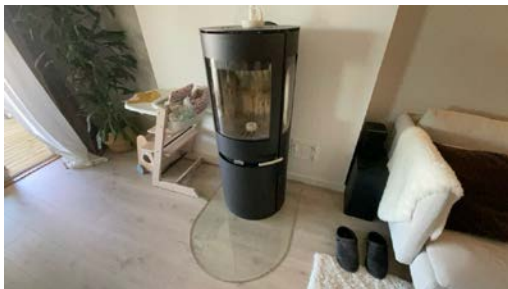
### Vurdering av avvik:

### Konsekvens/tiltak

- Det bør foretas nærmere undersøkelser av pipeløp.

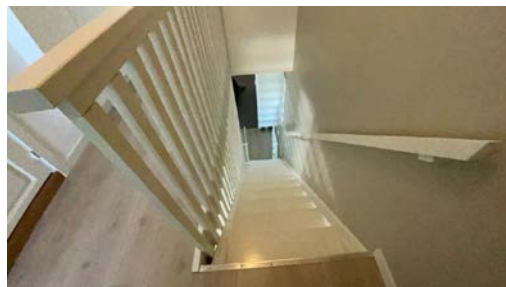
## TG 2 Innvendige trapper

Boligen har malt tretrapp.

### Vurdering av avvik:

### Konsekvens/tiltak

- Det er ikke krav om utbedring av åpninger opp til dagens krav.
- Åpninger er såpass store at det ut ifra sikkerhetsmessige forhold anbefales å lage mindre åpninger.
- Det må gjøres nærmere undersøkelser.
- Håndløper bør monteres, men det var ikke krav på byggetidspunktet.

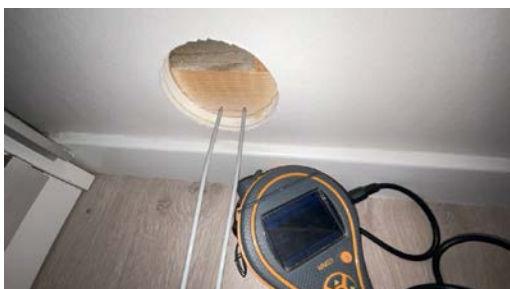
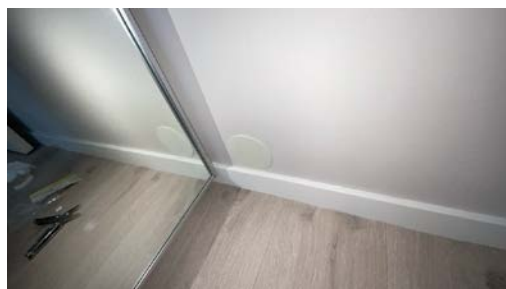
## 2. ETASJE > BAD

### TG 0 Fukt i tilliggende konstruksjoner

Hulltaking er foretatt uten å påvise unormale forhold. Hulltaking er foretatt ved/i soverom. Fuktkvotemåling (vekt%) i konstruksjonen ble målt til 0.

Fuktmålinger er utført med Protimeter MMS 3, dette utstyret viser ikke vektprosent under 6%.

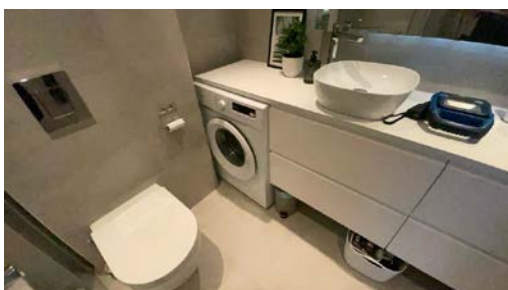
### TG 1 Vannledninger - for badrom

Innvendige vannledninger er av plast (rør i rør). Skap er plassert i badrom bak vaskemaskin og ikke inspisert, men eier har oversendt bilder etter befaring.
