Engfarete 2C, 1518 MOSS

**Rekkehus med nytt bad og moderne overflater, gulvvarme, overbygget terrasse og veranda mot vest. Kort vei til sjøen!**

Befaringsdato: 08.04.2025

Autorisert foretak: Frosterød Takst AS

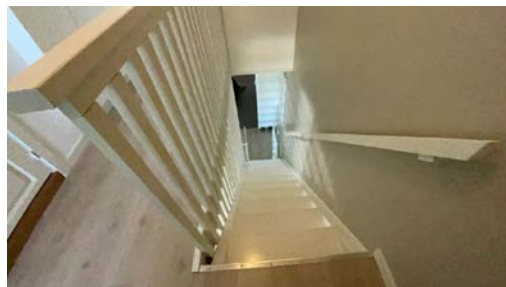
## TG 2 Innvendige trapper

Vurdering av avvik: Åpninger mellom trinn i innvendig trapp er større enn dagens forskriftskrav. Det mangler håndløper på vegg i trappeløpet. Det er betydelig knirk i trapp.

Boligen har malt tretrapp.

### Vurdering av avvik:

### Konsekvens/tiltak

- Det er ikke krav om utbedring av åpninger opp til dagens krav.
- Åpninger er såpass store at det ut ifra sikkerhetsmessige forhold anbefales å lage mindre åpninger.
- Det må gjøres nærmere undersøkelser.
- Håndløper bør monteres, men det var ikke krav på byggetidspunktet.

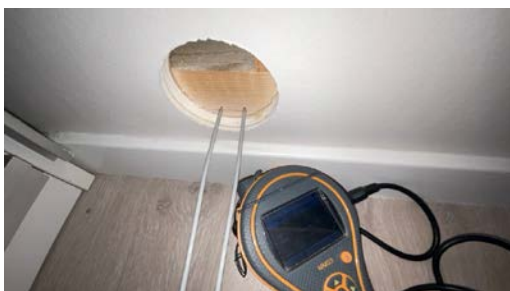
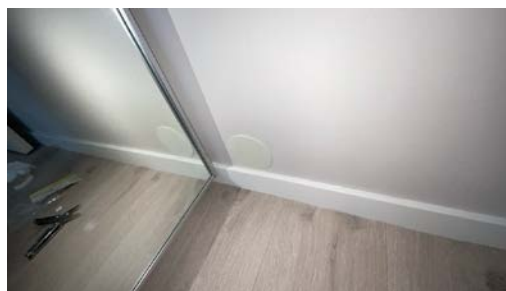
## 2. ETASJE > BAD

Hulltaking er foretatt uten å påvise unormale forhold. Hulltaking er foretatt ved/i soverom. Fuktkvotemåling (vekt%) i konstruksjonen ble målt til 0.

Fuktmålinger er utført med Protimeter MMS 3, dette utstyret viser ikke vektprosent under 6%.

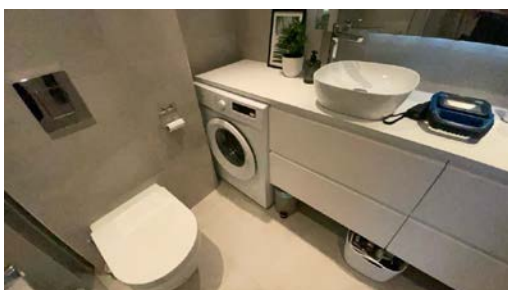
### TG 1 Vannledninger - for badrom

Innvendige vannledninger er av plast (rør i rør). Skap er plassert i badrom bak vaskemaskin og ikke inspisert, men eier har oversendt bilder etter befarings.
