Engfaret 2C, 1518 MOSS

**Rekkehus på Jeløya med nytt bad og moderne overflater, gulvvarme, overbygget terrasse og veranda mot vest. Sjønært. Innflytningsklar**

Befaringsdato: 08.04.2025

Rapportdato: 14.04.2025

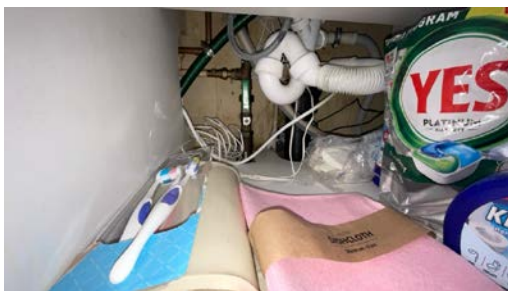
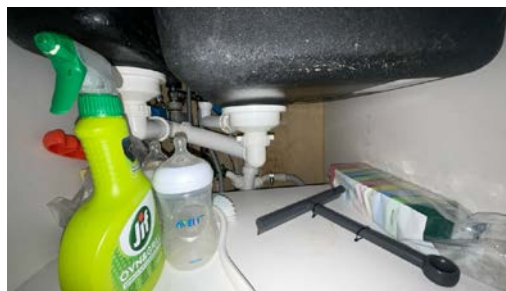
### TG 1 Vannledninger - for badrom

Innvendige vannledninger er av plast (rør i rør). Skap er plassert i badrom bak vaskemaskin og ikke inspisert, men eier har oversendt bilder etter befaring.
