Engfaret 2C, 1518 MOSS

**Rekkehus på Jeløya med nytt bad og moderne overflater, gulvvarme, overbygget terrasse og veranda mot vest. Sjønært.**

Befaringsdato: 08.04.2025

Autorisert foretak: Frosterød Takst AS

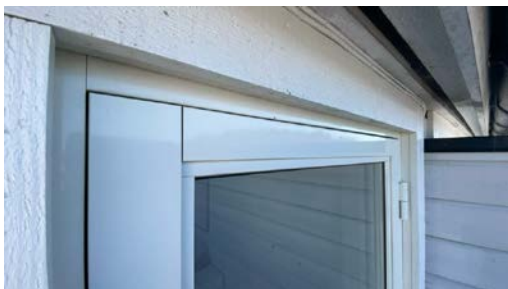
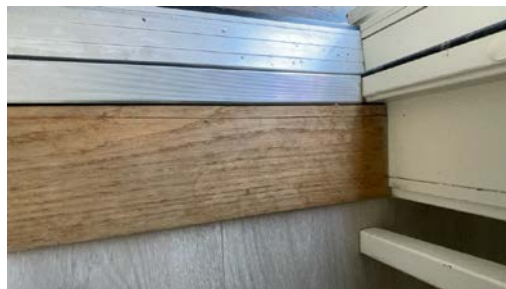
Terrassedør 2. etg er treg i karm og subber i overkant.  
Svikt og sprekk i list innenfor terskel.

Justere dør, fare for slitasje på bygningsdelen.  
Bytte list innenfor terskel, fare for utvikling av sprekk.

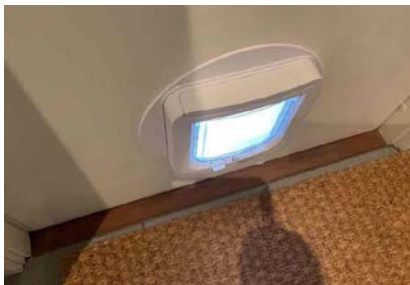
Vurdering av avvik: Det er påvist utetthet/åpning mellom dørblad og dørkarm. Dvs. at kald trekk kan oppstå. Det er montert katteluke i dør, dette svekker isoleringsevnen i døren. Dør tetter dårlig og henger i karm.

For endring gjelder katteluke må dørblad byttes, konsekvensen for montert katteluke er at det kan oppstå ustabilitet i dørblad og døren har mindre isoleringevne.

Dør/karm kan justeres for bedre tilpasning i karm.

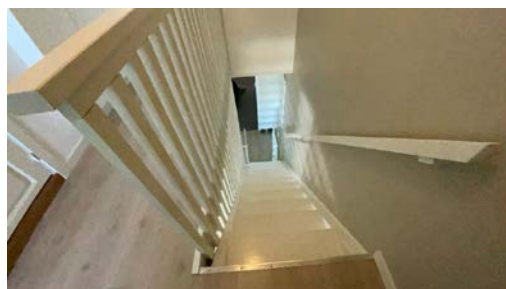
Vurdering av avvik: Åpninger mellom trinn i innvendig trapp er større enn dagens forskriftskrav. Det mangler håndløper på vegg i trappeløpet. Det er betydelig knirk i trapp.

- Det er ikke krav om utbedring av åpninger opp til dagens krav.
- Åpninger er såpass store at det ut ifra sikkerhetsmessige forhold anbefales å lage mindre åpninger.
- Det må gjøres nærmere undersøkelser.
- Håndløper bør monteres, men det var ikke krav på byggetidspunktet.

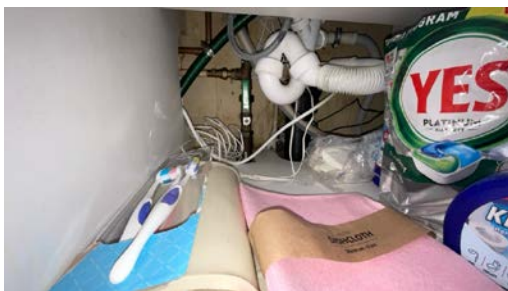
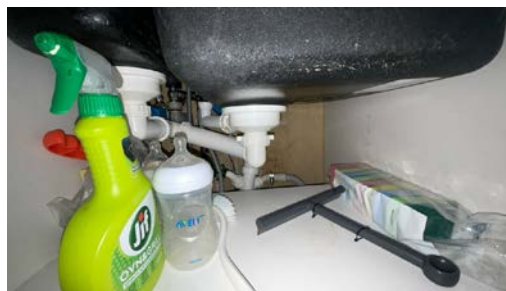
## Vurdering av avvik:

- Det er ikke behov for utbedringstiltak siden anlegget fungerer i dag, men ut ifra alder kan skader plutselig oppstå på eldre anlegg.
- Ifm. oppgradering av våtrom vil det være naturlig med utskiftning av rør.

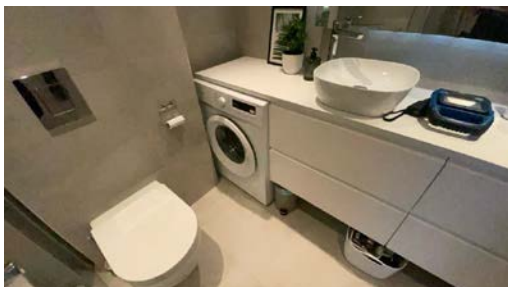
### TG 2 Avløpsrør

Det er avløpsrør av støpejern. Rørfornyelse opplyst utført på deler av anlegget i 2020.
