Kaialundveien 10, 8622 MO | RANA

**Unik mulighet! 3-roms  
selveierleilighet i 3.etasje,  
beliggende i fremste rekke på  
"rette" siden, med havutsikt.**

Befaringsdato: 23.09.2024

Rapportdato: 04.10.2024

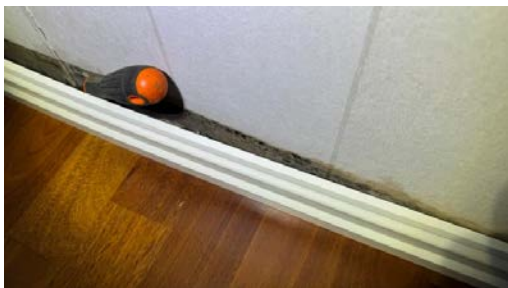
Det er en del sprekker/skader i tapeten. Det er registrert muggsopp bak gulvlist i stuen.

Det er registrert muggsopp bak lister i stuen.

Det anbefales å gjøre nærmere undersøkelser angående muggsopp bak lister for å kartlegge omfanget av skaden.

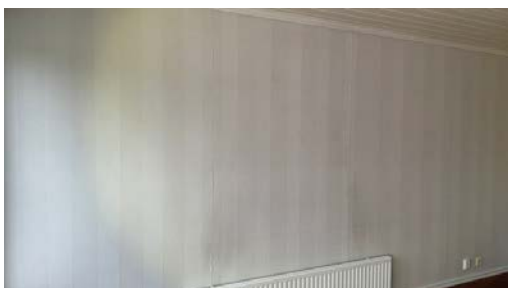
Det er en del sprekker/skader i tapeten.

Skade i tapeten.

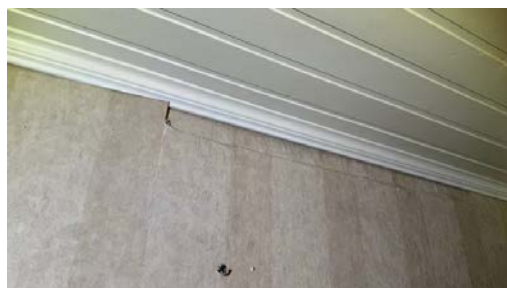
Skade i tapeten.

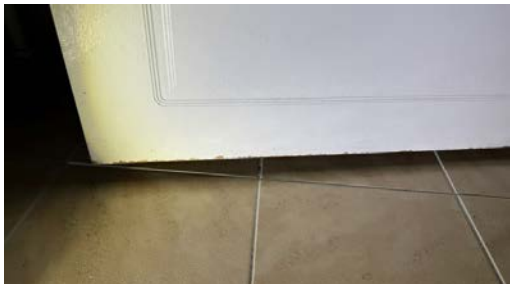
Enkelte dører subber mot karmen.  
Døren til badet har noe fuktsvell.

Det er registrert noe fuktsvell i døren på badet.

**Kostnadsestimat: Under 10 000**

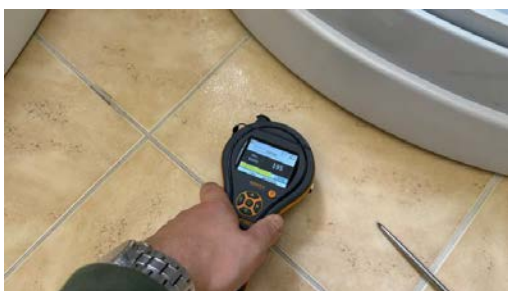
Det ble fuktmålt ved befaring, ingen unormale fuktverdier ble registrert.

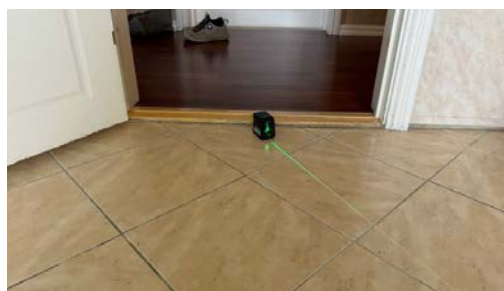
Kontroll av fallforhold.

For å få tilstandsgrad 0 eller 1 må gulvet bygges om for å få riktig fall mot sluk. Dette vil imidlertid sjelden være økonomisk rasjonelt som et enkeltstående tiltak. Ved en eventuell renovering bør man påse at badet bygges med riktig/tilfredsstillende fall mot sluk.

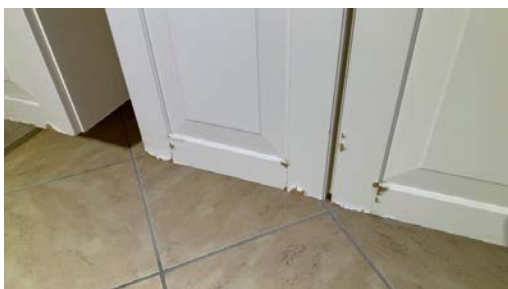
Baderomsinnredning har en del fuktsvell.

Utskifting/utbedring av baderomsinnredning bør påregnes.

**Kostnadsestimat: 10 000 - 50 000**

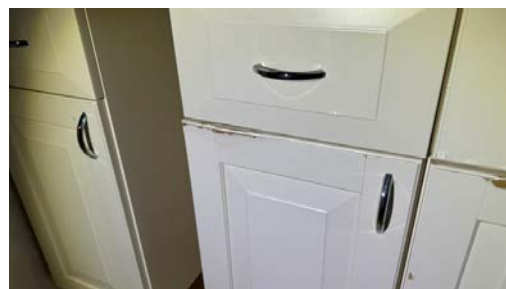
Baderomsinnredning har en del fuktsvell.
