Blestølvegen 110, 3623 LAMPELAND

**Flott hytte med en sentral
beliggenhet på Blefjell omgitt av
fine turområder - Innlagt strøm og
opplegg for vann!**

Tilstandsrapport

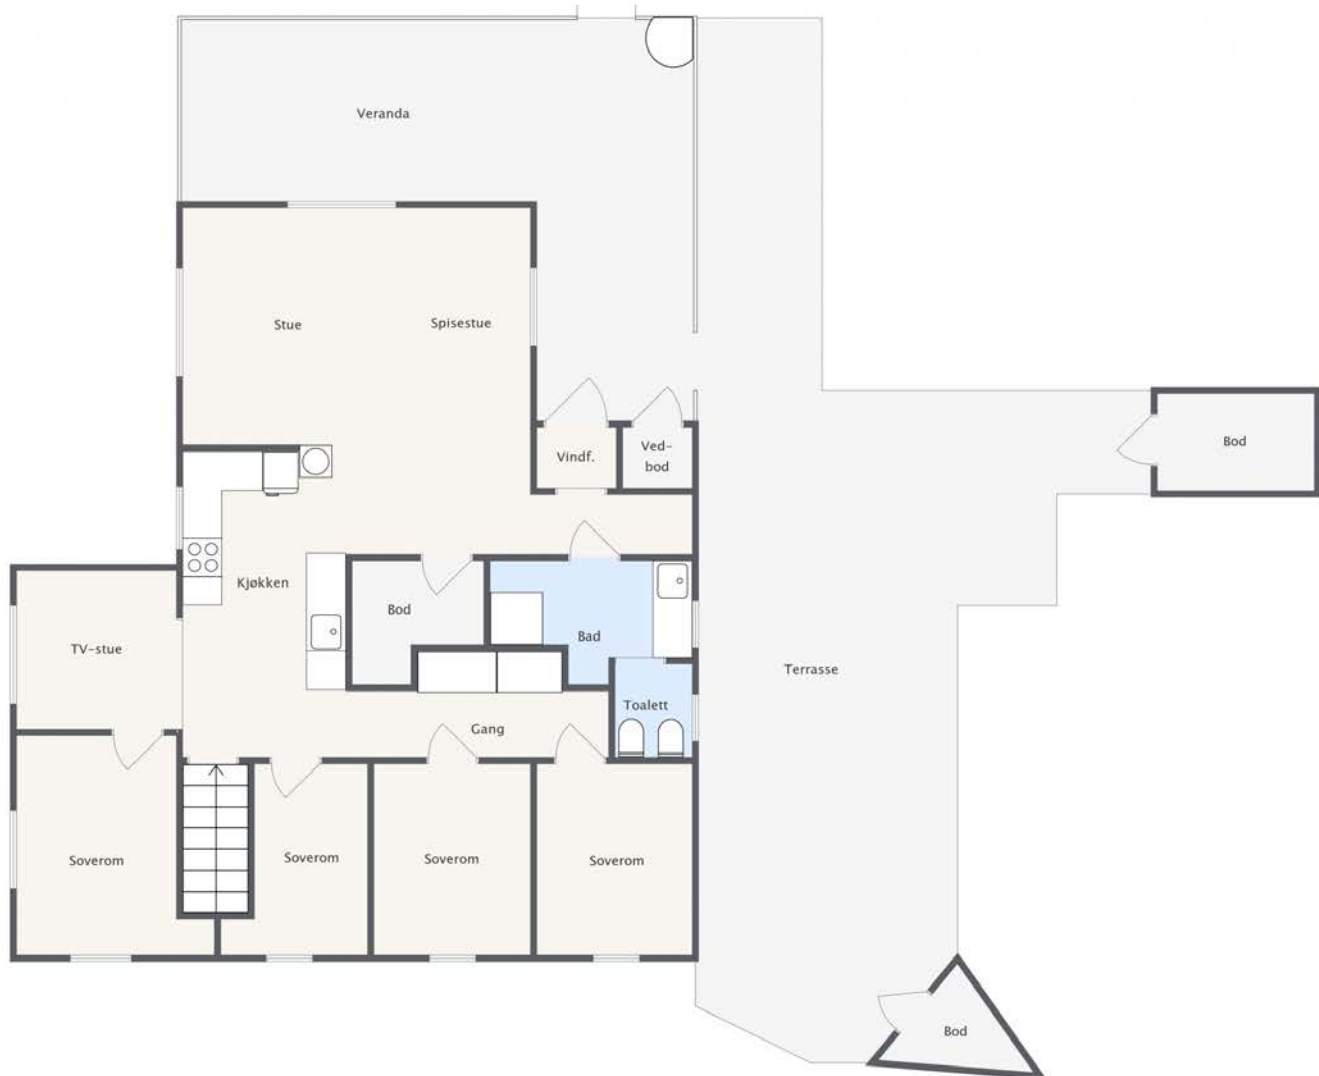
Blestølvegen 110 (Hovedetasje)

Plantegningen er ikke målbar og kun ment for å illustrere boligens planløsning.
Evt. innredning/møblering trenger ikke være basert på faktiske forhold.
Det tas forbehold om at avvik/feil i plantegningen kan forekomme.

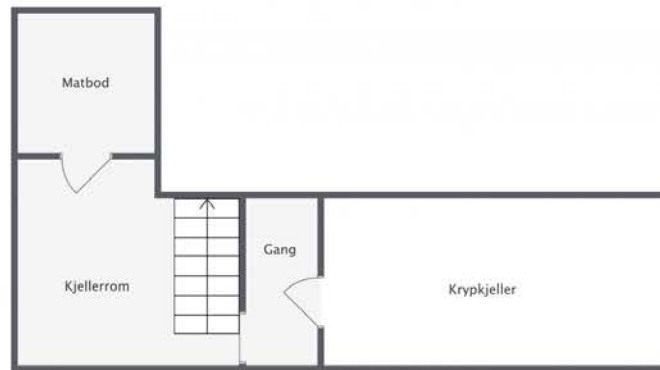
Blestølvegen 110 (Kjeller)

Plantegningen er ikke målbar og kun ment for å illustrere boligens planløsning.
Evt. innredning/møblering trenger ikke være basert på faktiske forhold.
Det tas forbehold om at avvik/feil i plantegningen kan forekomme.

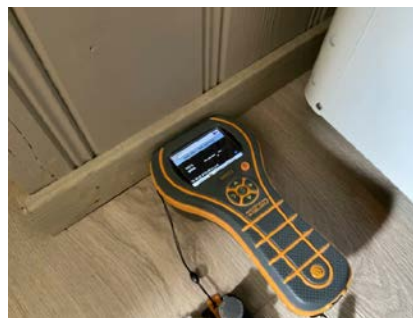
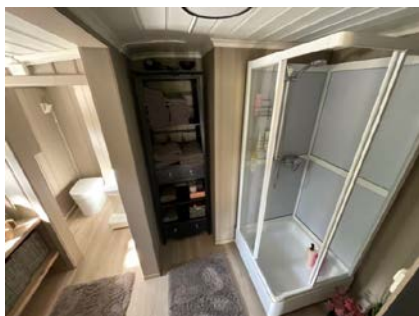
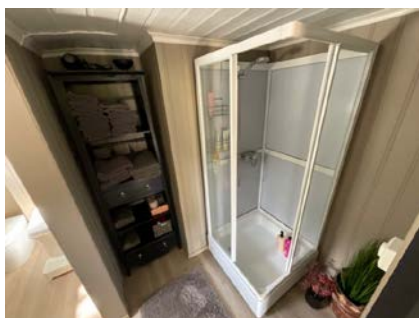
! TG 1 Tilliggende konstruksjoner våtrom

Det ble foretatt fuktmåling i tilgjengelig vegg på bad. Målingene viste på befaringsdagen normale fuktverdier.
