Blestølvegen 110, 3623 LAMPELAND

**Flott hytte med en sentral beliggenhet på Blefjell omgitt av fine turområder - Innlagt strøm og opplegg for vann!**

# Velkommen til Blefjell!

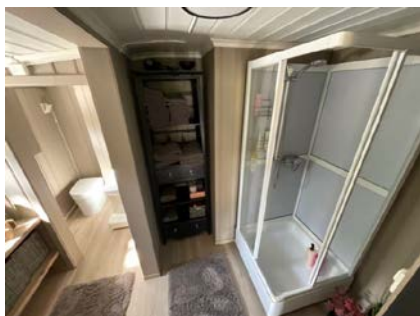
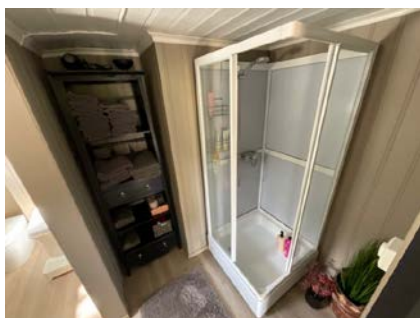
#### ! TG 1 Tilliggende konstruksjoner våtrom

Det ble foretatt fuktmåling i tilgjengelig vegg på bad. Målingene viste på befaringdagen normale fuktverdier.

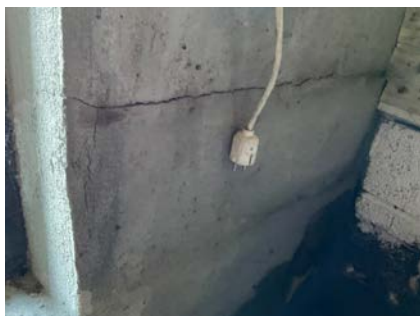
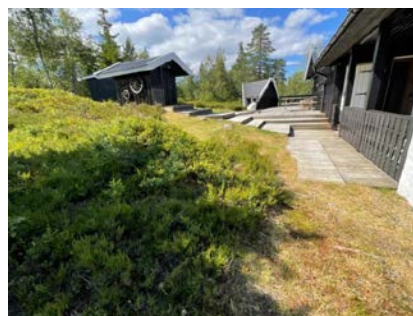
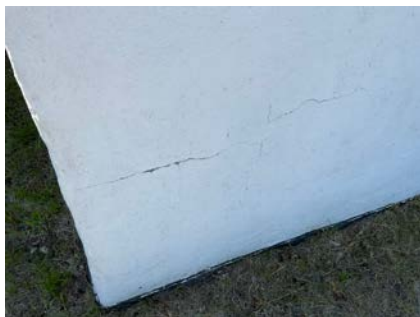
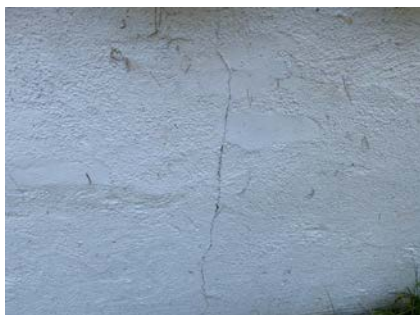
## TG 2 Terrenghold

Hytten ligger i et lett skrånet terrenghold, dette fører til naturlig stor fuktbelastning mot deler av grunnmuren.

Det er viktig at terrenget heller riktig i områder ved grunnmuren, det bør være fall bort fra grunnmuren. Dette hindrer unødvendig fuktbelastning på grunnmur.
