# Tilstandsrapport

Boligbygg med flere boenheter

Ammerudveien 23, 0958 OSLO

Befaringsdato: 05.03.2025

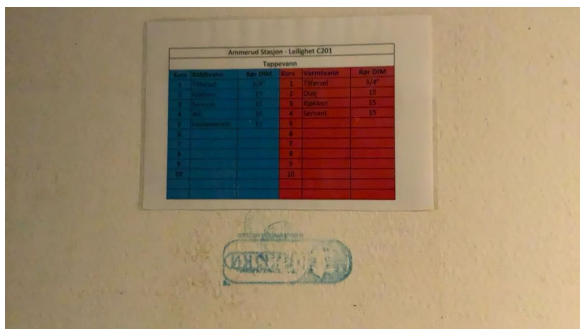
Aktuell byggeforskrift er teknisk forskrift 2017. Dokumentasjon: kontrollerklæringer.

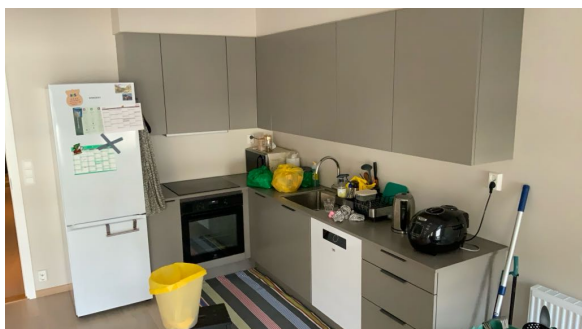
Kjøkkenet har innredning med glatte fronter. Benkeplaten er av laminat. Det er integrert kjøl/fryseskap og oppvaskmaskin. Nedfelt induksjonstopp og innebygget stekeovn. Etablert vannstoppsystem og komfyrvakt.

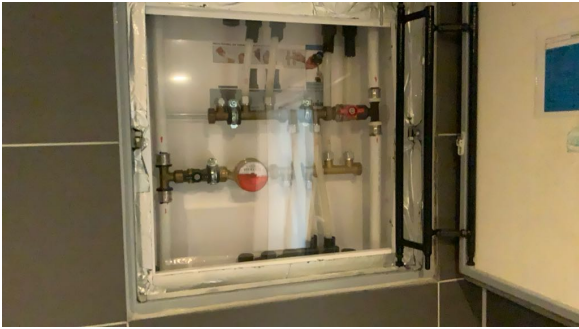
Innvendige vannledninger er av plast (rør i rør). Det er besiktiget i rørskap.

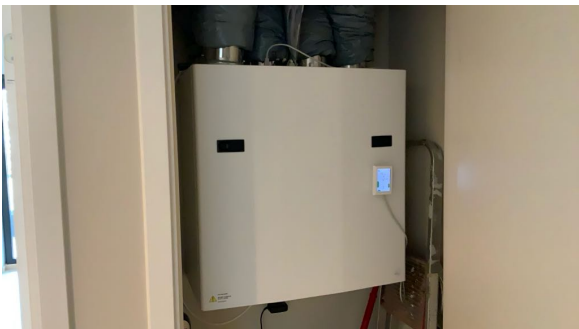
Boligen har balansert ventilasjon.
